# Einschätzung von Durchlass-Bauwerken und Gefährdung des Fischotters

Aufnahme Nummer: 2535-018

Aufnahme-Datum: 01.03.2011

Gewässername: k.A.  
Lage: Graben westl. Maltzow weiter westl. Eldekanal  
Straße: K 65  
Kreisstraße  
Todfunde: 0

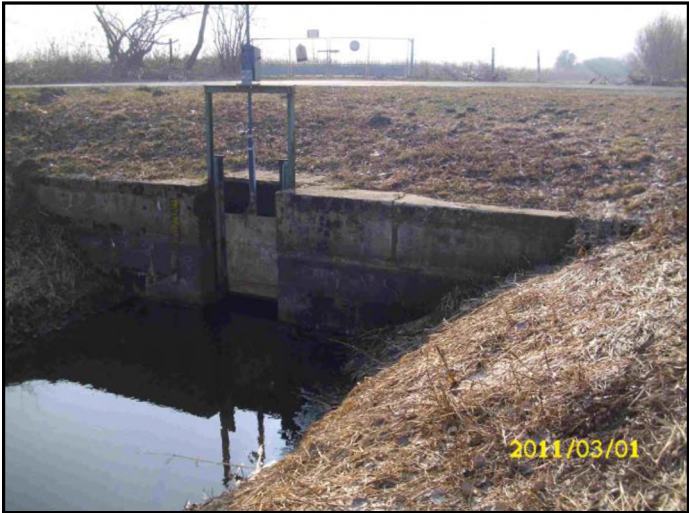
Nr.: 2535-018\_001\_go.JPG

Ausstieg rechts.
