Einschätzung von Durchlass-Bauwerken und Gefährdung des Fischotters

Aufnahme Nummer: 2535-020 Aufnahme-Datum: 01.03.2011

Gewässername: Eldekanal
Lage: westl. Maltzow Eldekanal
Straße: K 65
Kreisstraße
Totfunde: 0

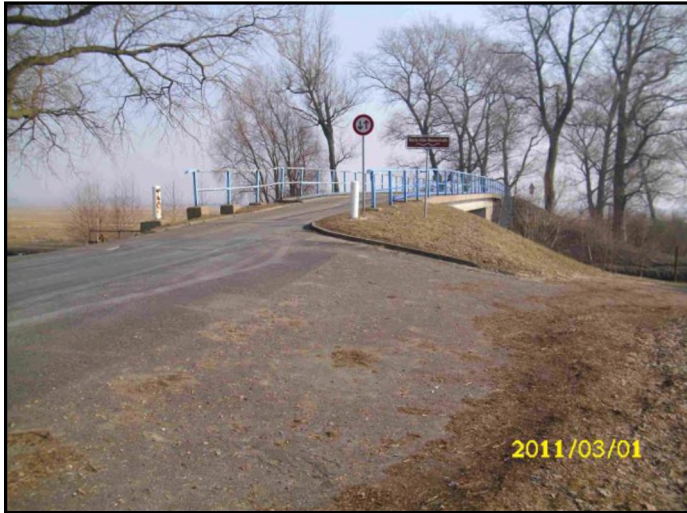
Nr.: 2535-020_001_go.JPG

sonstige Störfaktoren: Bermen fehlen

Bedeutung im Habitatverbund: sehr hoch
Verkehrsdichte: mittel
Brückenindex: 12
Durchlass-Tauglichkeit: bedingt geeignet
