Einschätzung von Durchlass-Bauwerken und Gefährdung des Fischotters

Aufnahme Nummer: 2535-021 Aufnahme-Datum: 01.03.2011

Gewässername: k.A.
Lage: westl. Maltzow Graben Grenue NSG
Straße: K 65
Kreisstraße
Todfunde: 0

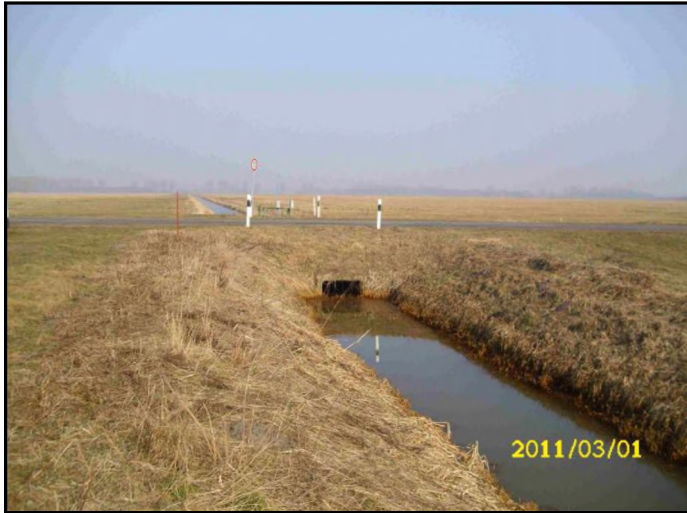
Nr.: 2535-021_001_go.JPG

Störfaktoren: Wehr/Stau , Böschung ungünstig für wandernde Tiere (zum Gewässer steiler und tiefer als Böschung zur Straße).

Zufahrt Wiese/Feld, der Otter aus dem Wasser und damit auf die Böschung und dichter an die Straße führt.

Bedeutung im Habitatverbund: sehr hoch
Verkehrsdichte: mittel
Brückenindex: 0
Durchlass-Tauglichkeit: ungeeignet

Trennung Wehr Durchlass	<input type="checkbox"/>	keine notwendig	<input type="checkbox"/>
Installation oberhalb Wehr	<input type="checkbox"/>	Markierstruktur Steinsch	<input type="checkbox"/>
Installation unterhalb Wehr	<input type="checkbox"/>	Markierstruktur Ufersubstrat	<input type="checkbox"/>
Entfernung Rechen	<input type="checkbox"/>	Markierstruktur Laufbohle fest	<input type="checkbox"/>
Entfernung sonstige Hindernisse	<input type="checkbox"/>	Markierstruktur Laufbohle schwimmend	<input type="checkbox"/>
Kastendurchlass/Maul eins. Berme	<input type="checkbox"/>	Markierstruktur Podest	<input type="checkbox"/>
Kastendurchlass/Maul beids. Berme	<input checked="" type="checkbox"/>	Verrohrung öffnen	<input type="checkbox"/>
Markierstruktur einseitig	<input type="checkbox"/>	Leit-/Schutzzäune notwendig	<input type="checkbox"/>
Markierstruktur beidseitig	<input type="checkbox"/>	Leitstrukturen/ -senken einrichten	<input checked="" type="checkbox"/>

Geschwindigkeitsbegrenzung	<input type="checkbox"/>	Bermen an Ufer anbinden	<input type="checkbox"/>
Trockenröhre einbringen	<input checked="" type="checkbox"/>	Wiesenzufahrten verlegen	<input type="checkbox"/>
		Komplexmaßnahmen notwendig	<input type="checkbox"/>
