# Einschätzung von Durchlass-Bauwerken und Gefährdung des Fischotters

Aufnahme Nummer: 2535-022 Aufnahme-Datum: 01.03.2011

Gewässername: k.A.  
Lage: westl. Maltzow kl. Graben in Wiesen  
Straße: K 65  
Kreisstraße  
Todfunde: 0

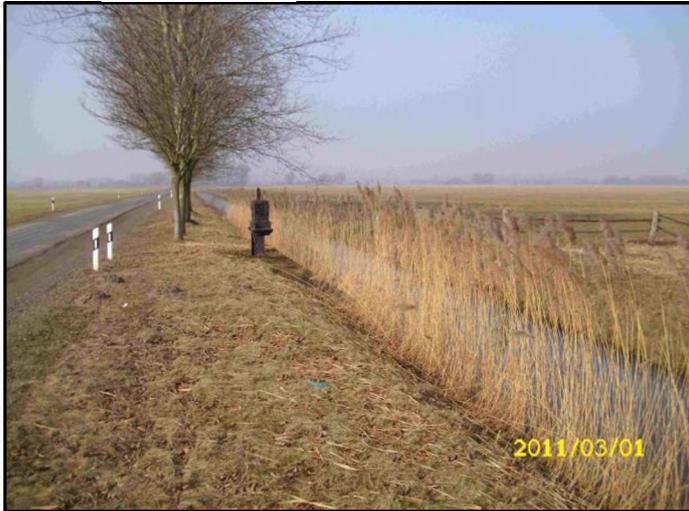
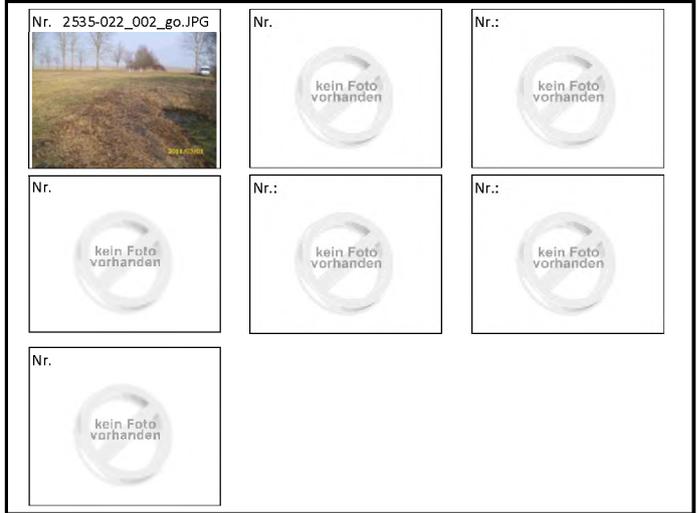
Nr.: 2535-022\_001\_go.JPG

Störfaktoren: Wehr/Stau , Durchlass vollständig geflutet

Böschung ungünstig für wandernde Tiere (zum Gewässer steiler und tiefer als Böschung zur Straße). , Zufahrt Wiese/Feld, der Otter aus dem Wasser und damit auf die Böschung und dichter an die Straße führt.

Durchlass vollständig geflutet?

Bedeutung im Habitatverbund: mittel  
Verkehrsdichte: mittel  
Brückenindex: 0  
Durchlass-Tauglichkeit: ungeeignet

Ausstieg rechts.

Trennung Wehr Durchlass	<input checked="" type="checkbox"/>	keine notwendig	<input type="checkbox"/>
Installation oberhalb Wehr	<input type="checkbox"/>	Markierstruktur Steinsch	<input type="checkbox"/>
Installation unterhalb Wehr	<input type="checkbox"/>	Markierstruktur Ufersubstrat	<input type="checkbox"/>
Entfernung Rechen	<input type="checkbox"/>	Markierstruktur Laufbohle fest	<input type="checkbox"/>
Entfernung sonstige Hindernisse	<input type="checkbox"/>	Markierstruktur Laufbohle schwimmend	<input type="checkbox"/>
Kastendurchlass/Maul eins. Berme	<input type="checkbox"/>	Markierstruktur Podest	<input type="checkbox"/>
Kastendurchlass/Maul beids. Berme	<input checked="" type="checkbox"/>	Verrohrung öffnen	<input checked="" type="checkbox"/>
Markierstruktur einseitig	<input type="checkbox"/>	Leit-/Schutzzäune notwendig	<input type="checkbox"/>
Markierstruktur beidseitig	<input type="checkbox"/>	Leitstrukturen/ -senken einrichten	<input checked="" type="checkbox"/>

Geschwindigkeitsbegrenzung	<input type="checkbox"/>	Bermen an Ufer anbinden	<input type="checkbox"/>
Trockenröhre einbringen	<input type="checkbox"/>	Wiesenzufahrten verlegen	<input checked="" type="checkbox"/>
		Komplexmaßnahmen notwendig	<input checked="" type="checkbox"/>
