Einschätzung von Durchlass-Bauwerken und Gefährdung des Fischotters

Aufnahme Nummer: 2535-023

Aufnahme-Datum: 01.03.2011

Gewässername: k.A.
Lage: weiter westlich Spornitz kurz vor L081
Straße: K 65
Kreisstraße
Todfunde: 0

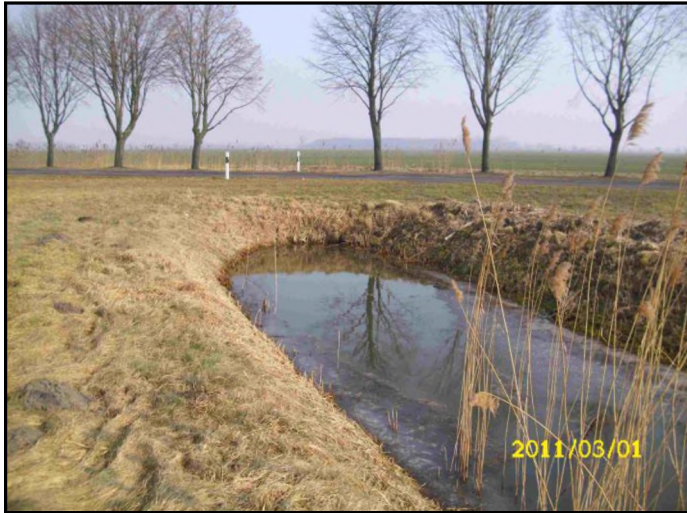
Nr.: 2535-023_001_go.JPG

Störfaktoren: Durchlass vollständig geflutet , Böschung ungünstig für wandernde Tiere (zum Gewässer steiler und tiefer als Böschung zur Straße).

Knick im Gewässerverlauf. Gefahr, dass Otter den kürzesten Weg wählen

Durchlass vollständig geflutet?

Bedeutung im Habitatverbund: sehr hoch
Verkehrsdichte: gering
Brückenindex: 0
Durchlass-Tauglichkeit: ungeeignet

Trennung Wehr Durchlass	<input type="checkbox"/>	keine notwendig	<input type="checkbox"/>
Installation oberhalb Wehr	<input type="checkbox"/>	Markierstruktur Steinsch	<input type="checkbox"/>
Installation unterhalb Wehr	<input type="checkbox"/>	Markierstruktur Ufersubstrat	<input type="checkbox"/>
Entfernung Rechen	<input type="checkbox"/>	Markierstruktur Laufbohle fest	<input type="checkbox"/>
Entfernung sonstige Hindernisse	<input type="checkbox"/>	Markierstruktur Laufbohle schwimmend	<input type="checkbox"/>
Kastendurchlass/Maul eins. Berme	<input type="checkbox"/>	Markierstruktur Podest	<input type="checkbox"/>
Kastendurchlass/Maul beids. Berme	<input checked="" type="checkbox"/>	Verrohrung öffnen	<input type="checkbox"/>
Markierstruktur einseitig	<input type="checkbox"/>	Leit-/Schutzzäune notwendig	<input type="checkbox"/>
Markierstruktur beidseitig	<input type="checkbox"/>	Leitstrukturen/-senken einrichten	<input checked="" type="checkbox"/>

Geschwindigkeitsbegrenzung	<input type="checkbox"/>	Bermen an Ufer anbinden	<input type="checkbox"/>
Trockenröhre einbringen	<input checked="" type="checkbox"/>	Wiesenzufahrten verlegen	<input type="checkbox"/>
		Komplexmaßnahmen notwendig	<input type="checkbox"/>

Ausstieg rechts.
