# Einschätzung von Durchlass-Bauwerken und Gefährdung des Fischotters

Aufnahme Nummer: 2535-025 Aufnahme-Datum: 10.03.2011

Gewässername: k.A.  
Lage: Moor östlich Fährbinde 4  
Straße: L 092  
Landesstraße  
Totfunde: 0

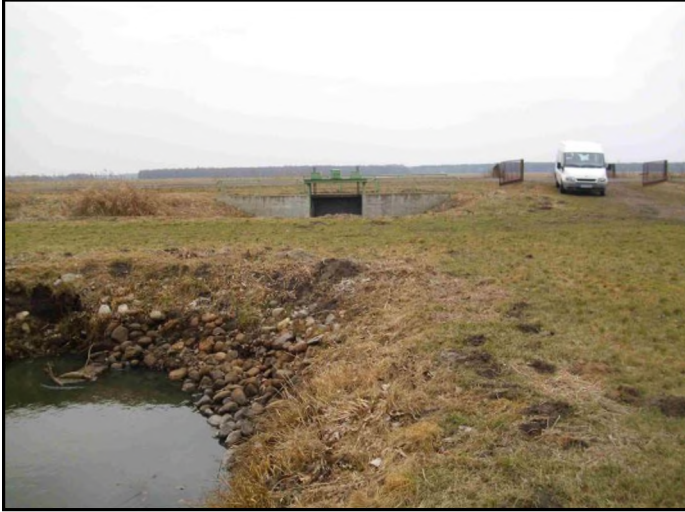
Nr.: 2535-025\_001\_go.JPG

Störfaktoren: Wehr/Stau , Böschung ungünstig für wandernde Tiere (zum Gewässer steiler und tiefer als Böschung zur Straße).

Zufahrt Wiese/Feld, der Otter aus dem Wasser und damit auf die Böschung und dichter an die Straße führt.

Bedeutung im Habitatverbund: sehr hoch  
Verkehrsdichte: mittel  
Brückenindex: 0  
Durchlass-Tauglichkeit: ungeeignet

Geschwindigkeitsbegrenzung	<input type="checkbox"/>	Bermen an Ufer anbinden	<input type="checkbox"/>
Trockenröhre einbringen	<input checked="" type="checkbox"/>	Wiesenzufahrten verlegen	<input type="checkbox"/>
		Komplexmaßnahmen notwendig	<input checked="" type="checkbox"/>
