Einschätzung von Durchlass-Bauwerken und Gefährdung des Fischotters

Aufnahme Nummer: 2535-029 Aufnahme-Datum: 10.03.2011

Gewässername: k.A.
Lage: weiter nördl. Dreieck Schwerin
Straße: A 14
Autobahn
Todfunde: 0

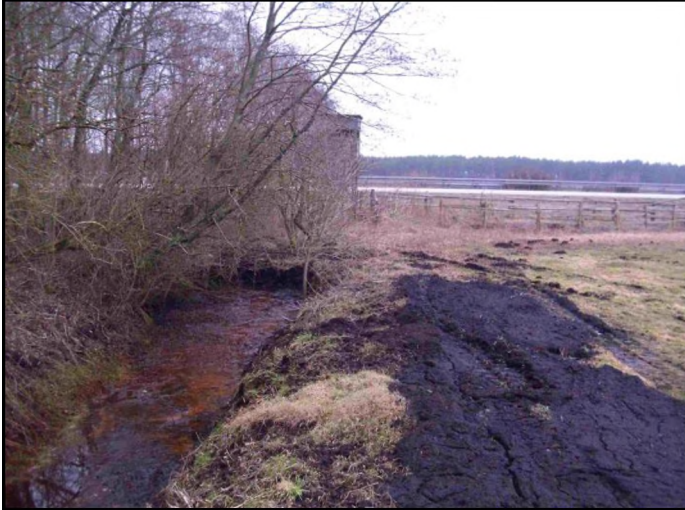
Nr.: 2535-029_001_go.JPG

Störfaktoren: Durchlass vollständig geflutet

Durchlass vollständig geflutet?

Bedeutung im Habitatverbund: mittel
Verkehrsdichte: hoch
Brückenindex: 0
Durchlass-Tauglichkeit: ungeeignet

Priorität Festlegung: sehr hoch

Geschwindigkeitsbegrenzung	<input type="checkbox"/>	Bermen an Ufer anbinden	<input type="checkbox"/>
Trockenröhre einbringen	<input checked="" type="checkbox"/>	Wiesenzufahrten verlegen	<input type="checkbox"/>
		Komplexmaßnahmen notwendig	<input type="checkbox"/>
