Einschätzung von Durchlass-Bauwerken und Gefährdung des Fischotters

Aufnahme Nummer: 2535-032 Aufnahme-Datum: 10.03.2011

Gewässername: k.A.
Lage: Moor nördlich Tuckhude no
Straße: L 092
Landesstraße
Totfunde: 0

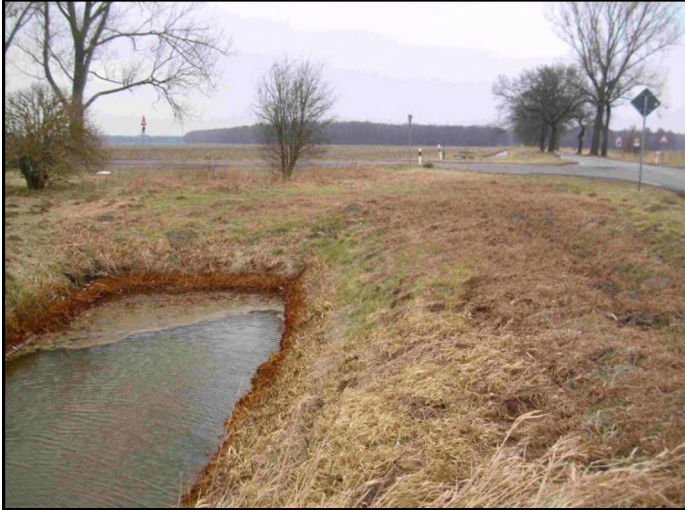
Nr.: 2535-032_001_go.JPG

Störfaktoren: Wehr/Stau, Böschung ungünstig für wandernde Tiere (zum Gewässer steiler und tiefer als Böschung zur Straße).

Bedeutung im Habitatverbund: sehr hoch
Verkehrsdichte: mittel
Brückenindex: 0
Durchlass-Tauglichkeit: ungeeignet

Trennung Wehr Durchlass	<input type="checkbox"/>	keine notwendig	<input type="checkbox"/>
Installation oberhalb Wehr	<input type="checkbox"/>	Markierstruktur Steinsch	<input type="checkbox"/>
Installation unterhalb Wehr	<input type="checkbox"/>	Markierstruktur Ufersubstrat	<input type="checkbox"/>
Entfernung Rechen	<input type="checkbox"/>	Markierstruktur Laufbohle fest	<input checked="" type="checkbox"/>
Entfernung sonstige Hindernisse	<input type="checkbox"/>	Markierstruktur Laufbohle schwimmend	<input type="checkbox"/>
Kastendurchlass/Maul eins. Berme	<input type="checkbox"/>	Markierstruktur Podest	<input type="checkbox"/>
Kastendurchlass/Maul beids. Berme	<input checked="" type="checkbox"/>	Verrohrung öffnen	<input type="checkbox"/>
Markierstruktur einseitig	<input type="checkbox"/>	Leit-/Schutzzäune notwendig	<input checked="" type="checkbox"/>
Markierstruktur beidseitig	<input type="checkbox"/>	Leitstrukturen/ -senken einrichten	<input checked="" type="checkbox"/>

Geschwindigkeitsbegrenzung	<input type="checkbox"/>	Bermen an Ufer anbinden	<input checked="" type="checkbox"/>
Trockenröhre einbringen	<input type="checkbox"/>	Wiesenzufahrten verlegen	<input type="checkbox"/>
		Komplexmaßnahmen notwendig	<input checked="" type="checkbox"/>
