# Einschätzung von Durchlass-Bauwerken und Gefährdung des Fischotters

Aufnahme Nummer: 2535-033

Aufnahme-Datum: 10.03.2011

Gewässername: k.A.  
Lage: Moor nördlich Tuckhude s  
Straße: K 36  
Kreisstraße  
Todfunde: 0

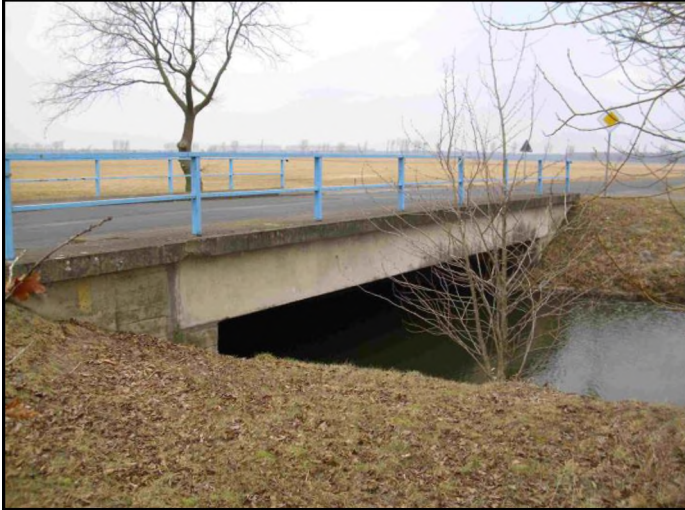
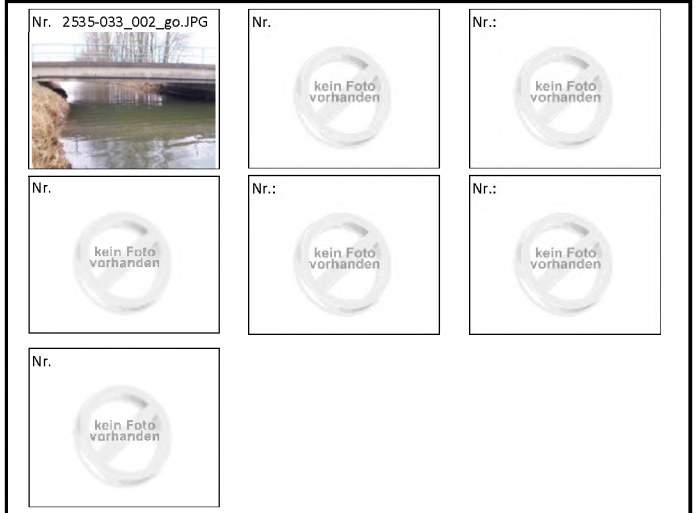
Nr.: 2535-033\_001\_go.JPG

Störfaktoren: Böschung ungünstig für wandernde Tiere (zum Gewässer steiler und tiefer als Böschung zur Straße). , Ungünstiges 'Länge zu Durchmesser'-Verhältnis

Bermen fehlen

Bedeutung im Habitatverbund: sehr hoch  
Verkehrsdichte: mittel  
Brückenindex: 1,462  
Durchlass-Tauglichkeit: bedingt geeignet

Trennung Wehr Durchlass	<input type="checkbox"/>	keine notwendig	<input type="checkbox"/>
Installation oberhalb Wehr	<input type="checkbox"/>	Markierstruktur Steinsch	<input type="checkbox"/>
Installation unterhalb Wehr	<input type="checkbox"/>	Markierstruktur Ufersubstrat	<input checked="" type="checkbox"/>
Entfernung Rechen	<input type="checkbox"/>	Markierstruktur Laufbohle fest	<input type="checkbox"/>
Entfernung sonstige Hindernisse	<input type="checkbox"/>	Markierstruktur Laufbohle schwimmend	<input type="checkbox"/>
Kastendurchlass/Maul eins. Berme	<input type="checkbox"/>	Markierstruktur Podest	<input type="checkbox"/>
Kastendurchlass/Maul beids. Berme	<input checked="" type="checkbox"/>	Verrohrung öffnen	<input type="checkbox"/>
Markierstruktur einseitig	<input type="checkbox"/>	Leit-/Schutzzäune notwendig	<input type="checkbox"/>
Markierstruktur beidseitig	<input type="checkbox"/>	Leitstrukturen/ -senken einrichten	<input type="checkbox"/>
