# Einschätzung von Durchlass-Bauwerken und Gefährdung des Fischotters

Aufnahme Nummer: 2535-035 Aufnahme-Datum: 10.03.2011

Gewässername: k.A.  
Lage: Moor östlich Fährbinde 5 nahe A14  
Straße: L 092  
Landesstraße  
Totfunde: 0

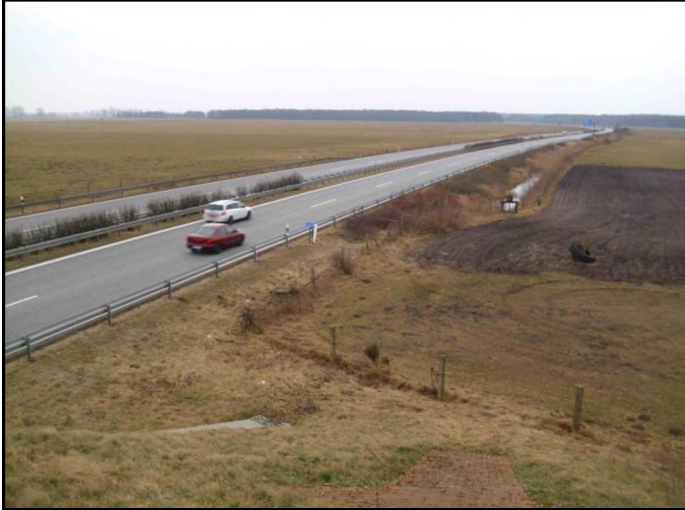
Nr.: 2535-035\_001\_go.JPG

Störfaktoren: Verrohrt, Böschung ungünstig für wandernde Tiere (zum Gewässer steiler und tiefer als Böschung zur Straße).

Bedeutung im Habitatverbund: mittel  
Verkehrsdichte: mittel  
Brückenindex: 0  
Durchlass-Tauglichkeit: ungeeignet

Trennung Wehr Durchlass	<input type="checkbox"/>	keine notwendig	<input type="checkbox"/>
Installation oberhalb Wehr	<input type="checkbox"/>	Markierstruktur Steinsch	<input type="checkbox"/>
Installation unterhalb Wehr	<input type="checkbox"/>	Markierstruktur Ufersubstrat	<input type="checkbox"/>
Entfernung Rechen	<input type="checkbox"/>	Markierstruktur Laufbohle fest	<input type="checkbox"/>
Entfernung sonstige Hindernisse	<input type="checkbox"/>	Markierstruktur Laufbohle schwimmend	<input type="checkbox"/>
Kastendurchlass/Maul eins. Berme	<input type="checkbox"/>	Markierstruktur Podest	<input type="checkbox"/>
Kastendurchlass/Maul beids. Berme	<input checked="" type="checkbox"/>	Verrohrung öffnen	<input checked="" type="checkbox"/>
Markierstruktur einseitig	<input type="checkbox"/>	Leit-/Schutzzäune notwendig	<input type="checkbox"/>
Markierstruktur beidseitig	<input type="checkbox"/>	Leitstrukturen/ -senken einrichten	<input checked="" type="checkbox"/>
