Einschätzung von Durchlass-Bauwerken und Gefährdung des Fischotters

Aufnahme Nummer: 2535-041 Aufnahme-Datum: 10.03.2011

Gewässername: k.A.
Lage: Lewitzhof
Straße: A 24
Autobahn
Todfunde: 0

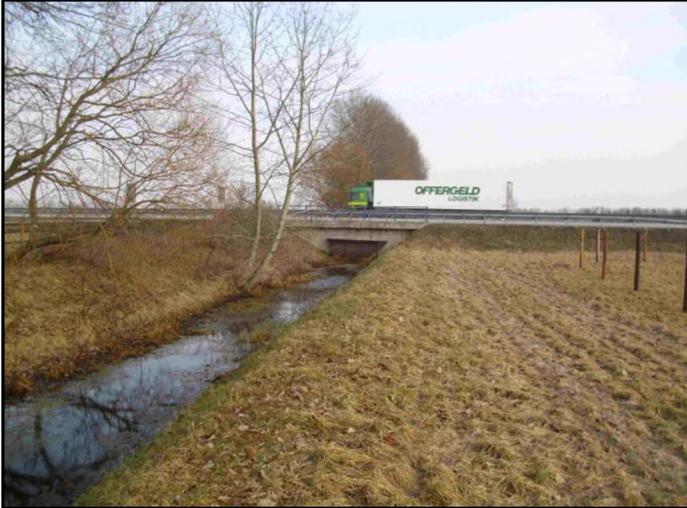
Nr.: 2535-041_001_go.JPG

Das Gitter ist durchgängig gestaltet/gesetzt, aber durchgerostet und es besteht Verletzungsgefahr. Autobahn ist ohne Wildzaun.

Geschwindigkeitsbegrenzung	<input type="checkbox"/>	Bermen an Ufer anbinden	<input type="checkbox"/>
Trockenröhre einbringen	<input checked="" type="checkbox"/>	Wiesenzufahrten verlegen	<input type="checkbox"/>
		Komplexmaßnahmen notwendig	<input type="checkbox"/>
