Einschätzung von Durchlass-Bauwerken und Gefährdung des Fischotters

Aufnahme Nummer: 2535-042 Aufnahme-Datum: 10.03.2011

Gewässername: k.A.
Lage: Lewitzhof
Straße: K 37
Kreisstraße
Todfunde: 0

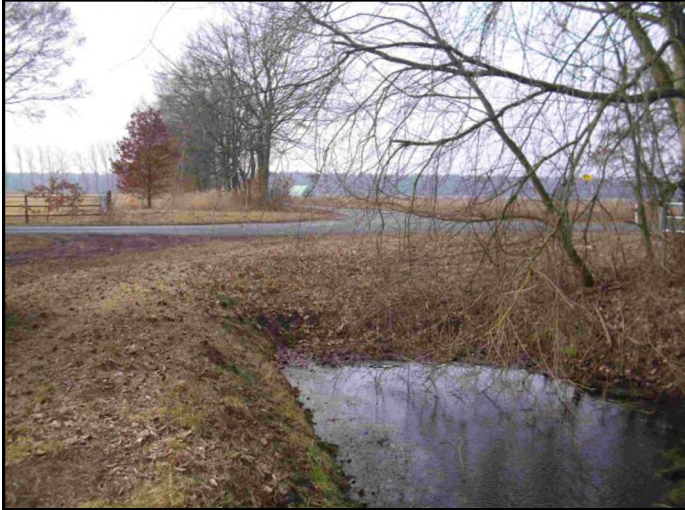
Nr.: 2535-042_001_go.JPG

Störfaktoren: DL vollständig geflutet, Böschung ungünstig für wandernde Tiere (zum Gewässer steiler und tiefer als Böschung zur Straße).

Durchlass vollständig geflutet?

Bedeutung im Habitatverbund: sehr hoch
Verkehrsdichte: mittel
Brückenindex: 0
Durchlass-Tauglichkeit: ungeeignet

Trennung Wehr Durchlass	<input type="checkbox"/>	keine notwendig	<input checked="" type="checkbox"/>
Installation oberhalb Wehr	<input type="checkbox"/>	Markierstruktur Steinsch	<input type="checkbox"/>
Installation unterhalb Wehr	<input type="checkbox"/>	Markierstruktur Ufersubstrat	<input type="checkbox"/>
Entfernung Rechen	<input type="checkbox"/>	Markierstruktur Laufbohle fest	<input type="checkbox"/>
Entfernung sonstige Hindernisse	<input type="checkbox"/>	Markierstruktur Laufbohle schwimmend	<input type="checkbox"/>
Kastendurchlass/Maul eins. Berme	<input checked="" type="checkbox"/>	Markierstruktur Podest	<input type="checkbox"/>
Kastendurchlass/Maul beids. Berme	<input type="checkbox"/>	Verrohrung öffnen	<input type="checkbox"/>
Markierstruktur einseitig	<input type="checkbox"/>	Leit-/Schutzzäune notwendig	<input type="checkbox"/>
Markierstruktur beidseitig	<input type="checkbox"/>	Leitstrukturen/ -senken einrichten	<input type="checkbox"/>
