# Einschätzung von Durchlass-Bauwerken und Gefährdung des Fischotters

Aufnahme Nummer: 2535-048

Aufnahme-Datum: 08.03.2011

Gewässername: Splettbach  
Lage: südl. Krim  
Straße: L 081  
Landesstraße  
Todfunde: 0

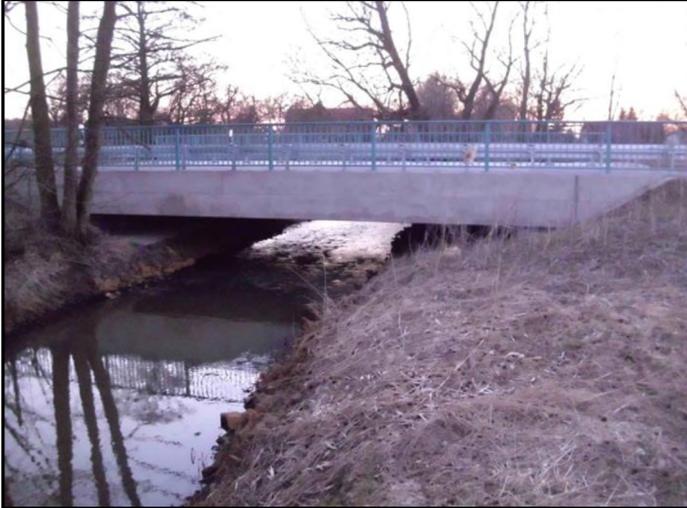
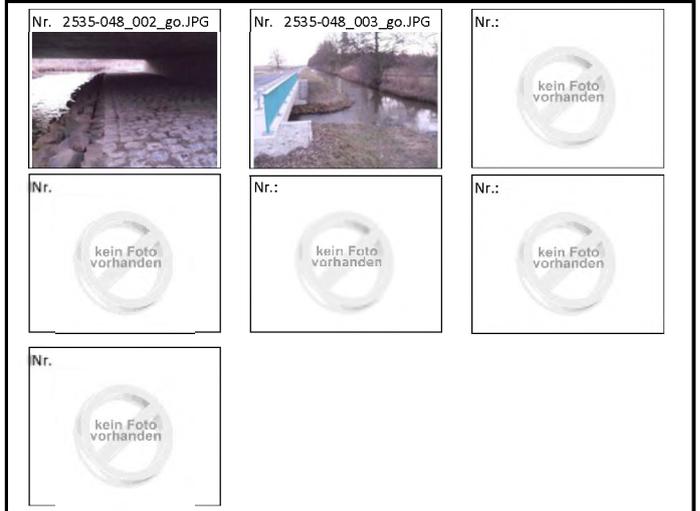
Nr.: 2535-048\_001\_go.JPG

Bermen seit Bau öfter mit turbulentem Hochwasser überflutet.
