Einschätzung von Durchlass-Bauwerken und Gefährdung des Fischotters

Aufnahme Nummer: 2535-049

Aufnahme-Datum: 01.03.2011

Gewässername: k.A.
Lage: weiter westlich Spornitz L081
Straße: L 081
Landesstraße
Totfunde: 0

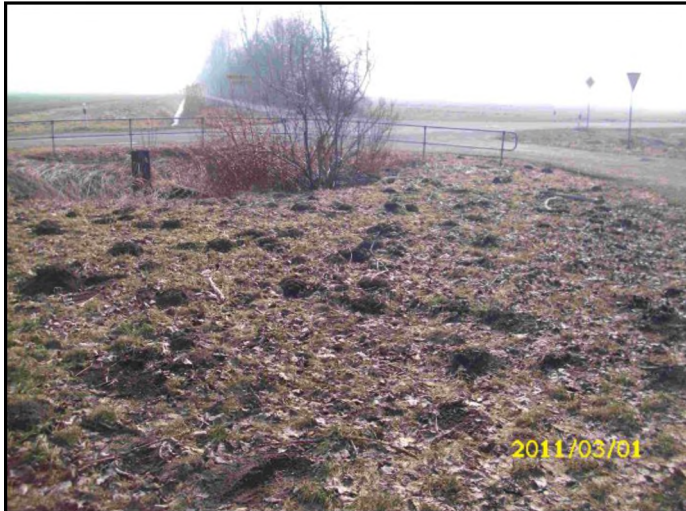
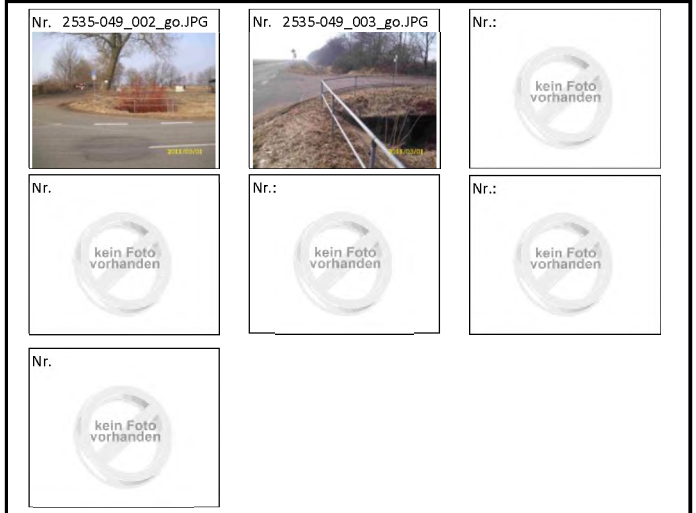
Nr.: 2535-049_001_go.JPG

Störfaktoren: Wehr/Stau , Durchlass vollständig geflutet

Böschung ungünstig für wandernde Tiere (zum Gewässer steiler und tiefer als Böschung zur Straße). , Zufahrt Wiese/Feld, der Otter aus dem Wasser und damit auf die Böschung und dichter an die Straße führt.

Durchlass vollständig geflutet?

Bedeutung im Habitatverbund: sehr hoch
Verkehrsdichte: mittel
Brückenindex: 0
Durchlass-Tauglichkeit: ungeeignet

Geschwindigkeitsbegrenzung	<input type="checkbox"/>	Bermen an Ufer anbinden	<input type="checkbox"/>
Trockenröhre einbringen	<input checked="" type="checkbox"/>	Wiesenzufahrten verlegen	<input type="checkbox"/>
		Komplexmaßnahmen notwendig	<input checked="" type="checkbox"/>

Ausstieg rechts.
