Einschätzung von Durchlass-Bauwerken und Gefährdung des Fischotters

Aufnahme Nummer: 2535-050 Aufnahme-Datum: 01.03.2011

Gewässername: Schrumpgraben
Lage: südwestlich Spornitz Schrumpgraben
Straße: k.A.
sonstige Straße
Todfunde: 0

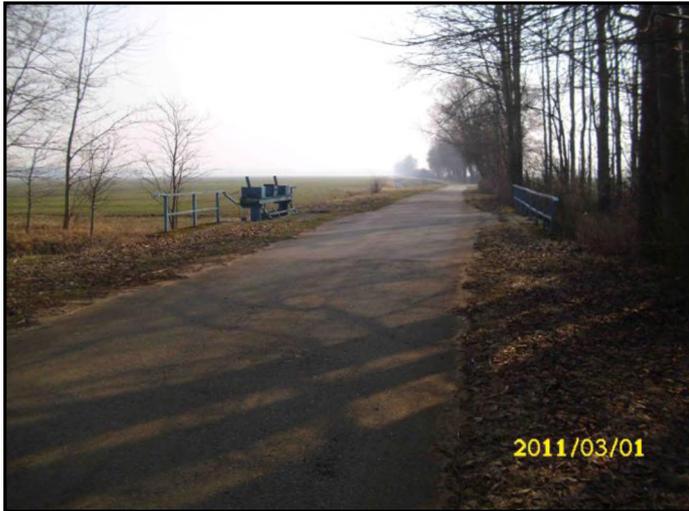
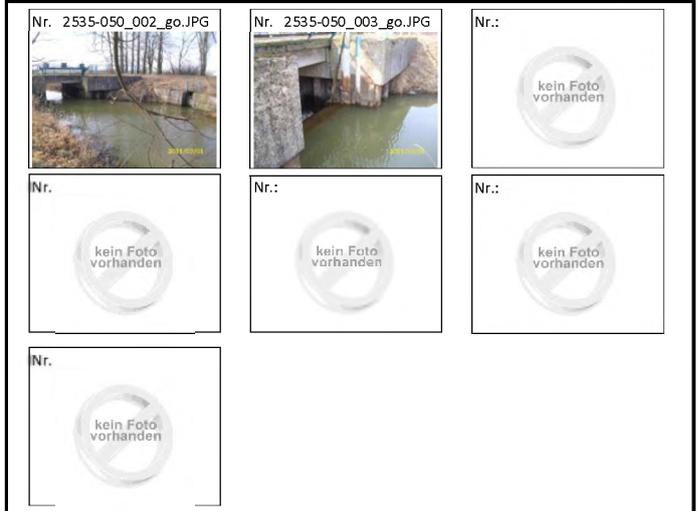
Nr.: 2535-050_001_go.JPG

Störfaktoren: Wehr/Stau, Böschung ungünstig für wandernde Tiere (zum Gewässer steiler und tiefer als Böschung zur Straße).

Durchlass vollständig geflutet?

Bedeutung im Habitatverbund: sehr hoch
Verkehrsdichte: gering
Brückenindex: 0
Durchlass-Tauglichkeit: ungeeignet

Ausstieg rechts.
