# Einschätzung von Durchlass-Bauwerken und Gefährdung des Fischotters

Aufnahme Nummer: 2535-051 Aufnahme-Datum: 01.03.2011

Gewässername: k.A.  
Lage: weiter westlich Spornitz Langer Horst (wiese)  
Straße: K 65  
Kreisstraße  
Todfunde: 0

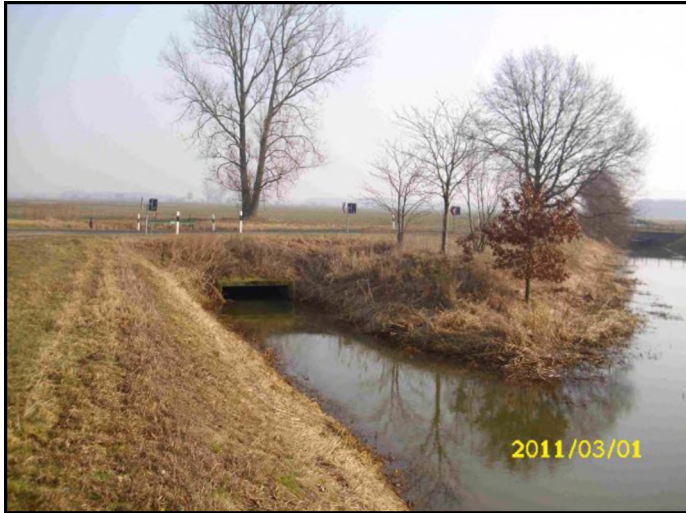
Nr.: 2535-051\_001\_go.JPG

Störfaktoren: Wehr/Stau , Flutungsgefahr , Böschung ungünstig für wandernde Tiere (zum Gewässer steiler und tiefer als Böschung zur Straße).

Ungünstiges 'Länge zu Durchmesser'-Verhältnis , Zufahrt Wiese/Feld, der Otter aus dem Wasser und damit auf die Böschung und dichter an die Straße führt.

Bedeutung im Habitatverbund: sehr hoch  
Verkehrsdichte: gering  
Brückenindex: 0  
Durchlass-Tauglichkeit: ungeeignet
