Einschätzung von Durchlass-Bauwerken und Gefährdung des Fischotters

Aufnahme Nummer: 2535-053

Aufnahme-Datum: 01.03.2011

Gewässername: k.A.
Lage: Graben weiter östl. Friedrichsmoor an Feldweg
Straße: L 092
Landesstraße
Totfunde: 0

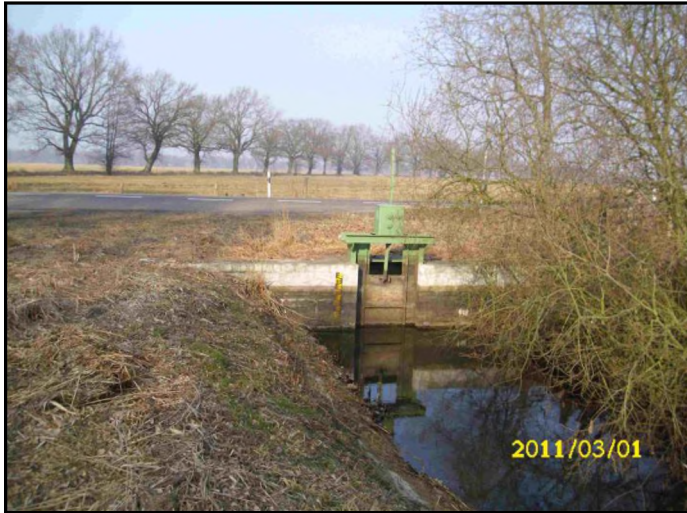
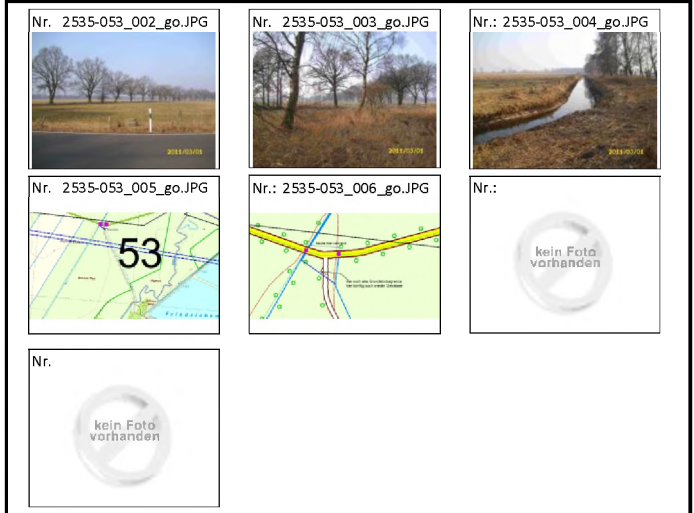
Nr.: 2535-053_001_go.JPG

Störfaktoren: Wehr/Stau , Böschung ungünstig für wandernde Tiere (zum Gewässer steiler und tiefer als Böschung zur Straße) , Knick im Gewässerverlauf. Gefahr, dass Otter den kürzesten Weg wählen , Leitlinie fehlt

Bedeutung im Habitatverbund: sehr hoch
Verkehrsdichte: mittel
Brückenindex: 0
Durchlass-Tauglichkeit: ungeeignet

Trennung Wehr Durchlass	<input type="checkbox"/>	keine notwendig	<input type="checkbox"/>
Installation oberhalb Wehr	<input type="checkbox"/>	Markierstruktur Steinsch	<input type="checkbox"/>
Installation unterhalb Wehr	<input type="checkbox"/>	Markierstruktur Ufersubstrat	<input type="checkbox"/>
Entfernung Rechen	<input type="checkbox"/>	Markierstruktur Laufbohle fest	<input type="checkbox"/>
Entfernung sonstige Hindernisse	<input type="checkbox"/>	Markierstruktur Laufbohle schwimmend	<input type="checkbox"/>
Kastendurchlass/Maul eins. Berme	<input type="checkbox"/>	Markierstruktur Podest	<input type="checkbox"/>
Kastendurchlass/Maul beids. Berme	<input type="checkbox"/>	Verrohrung öffnen	<input type="checkbox"/>
Markierstruktur einseitig	<input type="checkbox"/>	Leit-/Schutzzäune notwendig	<input type="checkbox"/>
Markierstruktur beidseitig	<input type="checkbox"/>	Leitstrukturen/ -senken einrichten	<input checked="" type="checkbox"/>

Geschwindigkeitsbegrenzung	<input type="checkbox"/>	Bermen an Ufer anbinden	<input type="checkbox"/>
Trockenröhre einbringen	<input checked="" type="checkbox"/>	Wiesenzufahrten verlegen	<input type="checkbox"/>
		Komplexmaßnahmen notwendig	<input checked="" type="checkbox"/>
