Einschätzung von Durchlass-Bauwerken und Gefährdung des Fischotters

Aufnahme Nummer: 2535-055 Aufnahme-Datum: 10.03.2011

Gewässername: k.A.
Lage: Riet ut kleiner Graben
Straße: K 37
Kreisstraße
Todfunde: 0

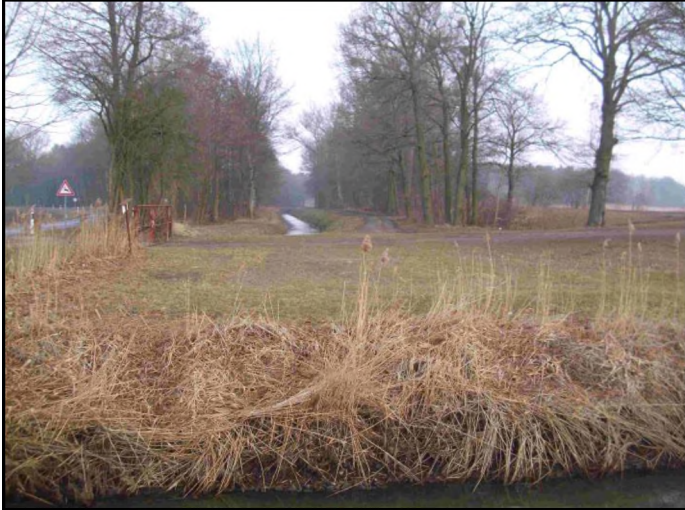
Nr.: 2535-055_001_go.JPG

Böschung ungünstig für wandernde Tiere (zum Gewässer steiler und tiefer als Böschung zur Straße). , Ungünstiges 'Länge zu Durchmesser'-Verhältnis

Ausgeprägter Wechsel ohne eindeutige Otterspur.

Geschwindigkeitsbegrenzung	<input type="checkbox"/>	Bermen an Ufer anbinden	<input type="checkbox"/>
Trockenröhre einbringen	<input checked="" type="checkbox"/>	Wiesenzufahrten verlegen	<input type="checkbox"/>
		Komplexmaßnahmen notwendig	<input checked="" type="checkbox"/>
