Einschätzung von Durchlass-Bauwerken und Gefährdung des Fischotters

Aufnahme Nummer: 2535-056 Aufnahme-Datum: 10.03.2011

Gewässername: k.A.
Lage: östl. Tuckhude
Straße: K 37
Kreisstraße
Todfunde: 0

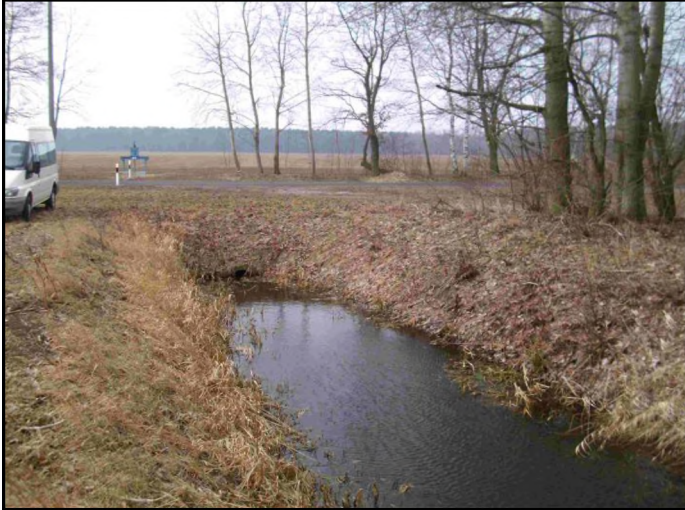
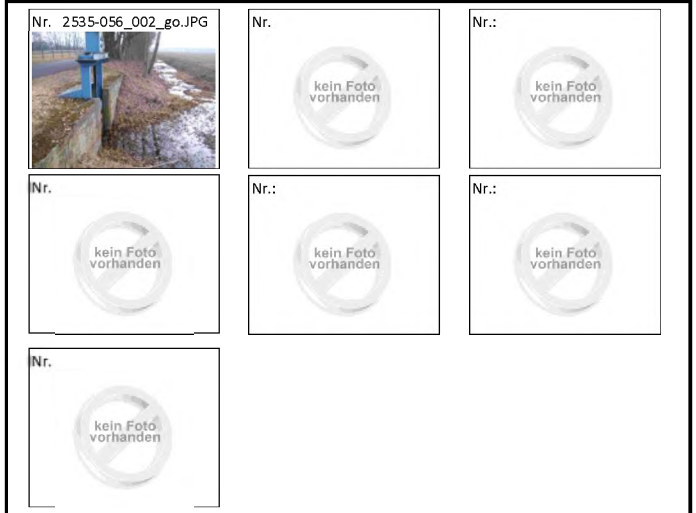
Nr.: 2535-056_001_go.JPG

Störfaktoren: DL vollständig geflutet, Böschung ungünstig für wandernde Tiere (zum Gewässer steiler und tiefer als Böschung zur Straße).

Durchlass vollständig geflutet?

Bedeutung im Habitatverbund: sehr hoch
Verkehrsdichte: mittel
Brückenindex: 0
Durchlass-Tauglichkeit: ungeeignet

Geschwindigkeitsbegrenzung	<input type="checkbox"/>	Bermen an Ufer anbinden	<input type="checkbox"/>
Trockenröhre einbringen	<input checked="" type="checkbox"/>	Wiesenzufahrten verlegen	<input type="checkbox"/>
		Komplexmaßnahmen notwendig	<input type="checkbox"/>
