Einschätzung von Durchlass-Bauwerken und Gefährdung des Fischotters

Aufnahme Nummer: 2535-057 Aufnahme-Datum: 10.03.2011

Gewässername: k.A.
Lage: östl. Tuckhude A24
Straße: A 24
Autobahn
Totfunde: 0

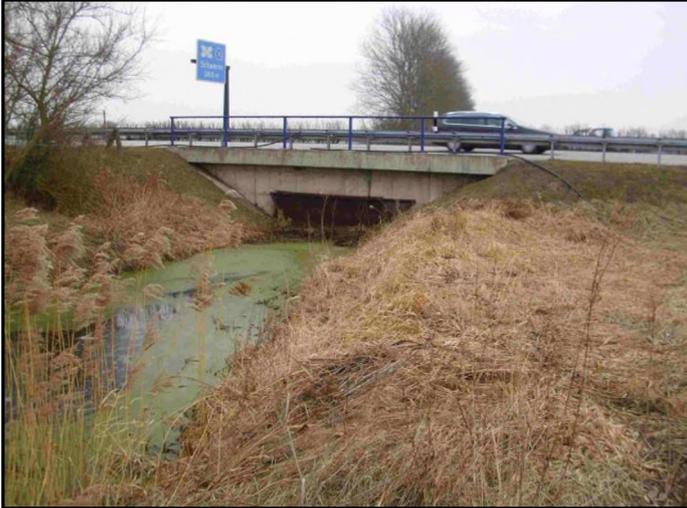
Nr.: 2535-057_001_go.JPG

Störfaktoren: Durchlass vollständig geflutet

Bedeutung im Habitatverbund: sehr hoch
Verkehrsdichte: hoch
Brückenindex: 0
Durchlass-Tauglichkeit: ungeeignet

Ausstieg Ostufer. Autobahn ohne Wildzaun. Zwar fehlen entsprechende Nachweise in der Landesdatei, aber hier müssen schon öfter Tiere überfahren worden sein.

Geschwindigkeitsbegrenzung	<input type="checkbox"/>	Bermen an Ufer anbinden	<input checked="" type="checkbox"/>
Trockenröhre einbringen	<input type="checkbox"/>	Wiesenzufahrten verlegen	<input type="checkbox"/>
		Komplexmaßnahmen notwendig	<input type="checkbox"/>
