Einschätzung von Durchlass-Bauwerken und Gefährdung des Fischotters

Aufnahme Nummer: 2536-001

Aufnahme-Datum: 03.03.2011

Gewässername: k.A.
Lage: südwestl. Friedrichsruhe Dorf
Straße: k.A.
sonstige Straße
Todfunde: 0

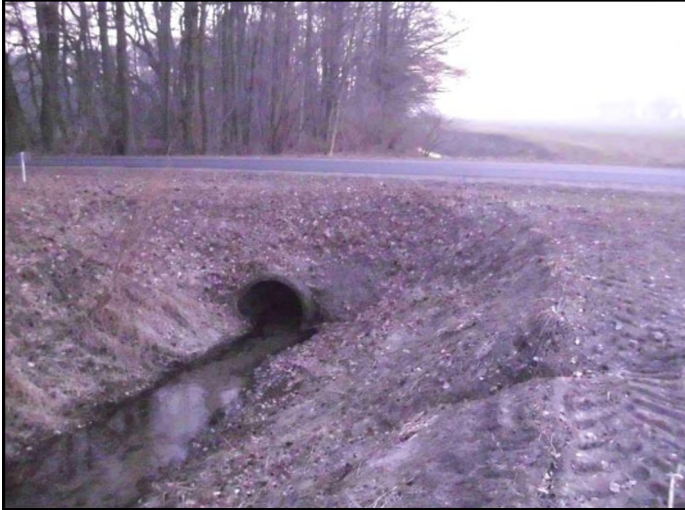
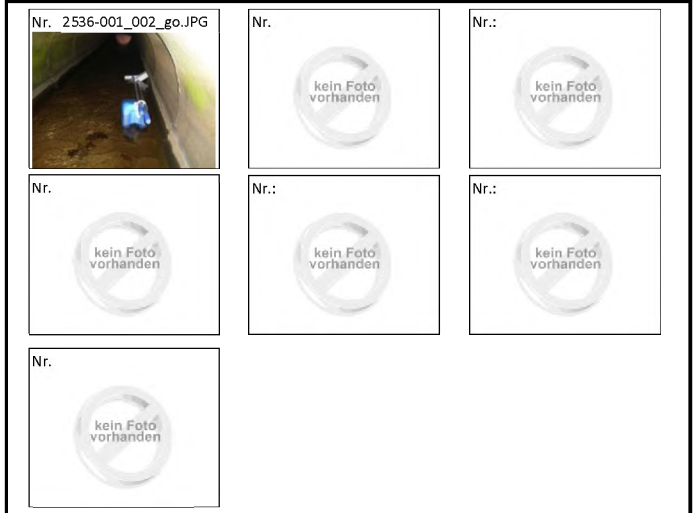
Nr.: 2536-001_001_go.JPG

Störfaktoren: Böschung ungünstig für wandernde Tiere (zum Gewässer steiler und tiefer als Böschung zur Straße), Ungünstiges 'Länge zu Durchmesser'-Verhältnis

Bedeutung im Habitatverbund: mittel
Verkehrsdichte: mittel
Brückenindex: 0,086
Durchlass-Tauglichkeit: ungeeignet

Geschwindigkeitsbegrenzung	<input type="checkbox"/>	Bermen an Ufer anbinden	<input type="checkbox"/>
Trockenröhre einbringen	<input checked="" type="checkbox"/>	Wiesenzufahrten verlegen	<input type="checkbox"/>
		Komplexmaßnahmen notwendig	<input type="checkbox"/>
