# Einschätzung von Durchlass-Bauwerken und Gefährdung des Fischotters

Aufnahme Nummer: 2536-002 Aufnahme-Datum: 04.03.2011

Gewässername: Klinkener Bach  
Lage: nördl Raduhn  
Straße: k.A.  
sonstige Straße  
Todfunde: 0

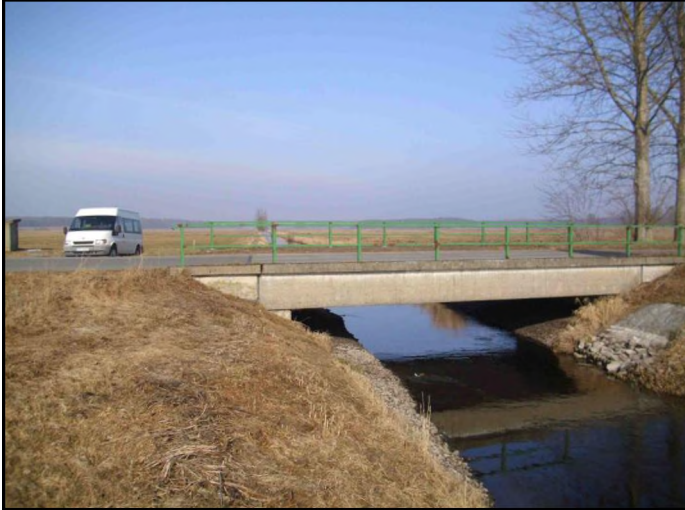
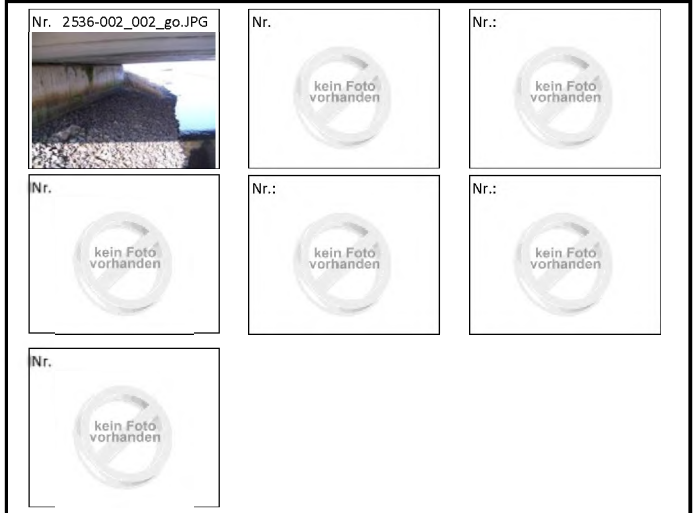
Nr.: 2536-002\_001\_go.JPG

Störfaktoren: Turbulenzen oder Turbulenzengefahr nach Regen usw. , Bermen ungenügend (scharf, flach)

Brückentyp: Kastenbrücke Durchlaß Durchmesser: k.A.  
Lichte Breite [m]: 9  
Lichte Höhe [m]: 1,4 Brückenlänge [m]: 8  
Bermen-Anzahl: beidseitig  
Bermenform: DU Bruchstein  
Bermen-Neigung: 16-30° Bermen-Breite [m]: 1,8  
16-30° 1,8  
Bermen-Verfügbar: wechselnd, mehr troc  
wechselnd, mehr troc

Bedeutung im Habitatverbund: sehr hoch  
Verkehrsdichte: gering  
Brückenindex: 1,575  
Durchlass-Tauglichkeit: gut geeignet
