# Einschätzung von Durchlass-Bauwerken und Gefährdung des Fischotters

Aufnahme Nummer: 2536-003

Aufnahme-Datum: 04.03.2011

Gewässername: k.A.  
Lage: südl.Klinke  
Straße: L 09  
Landesstraße  
Totfunde: 0

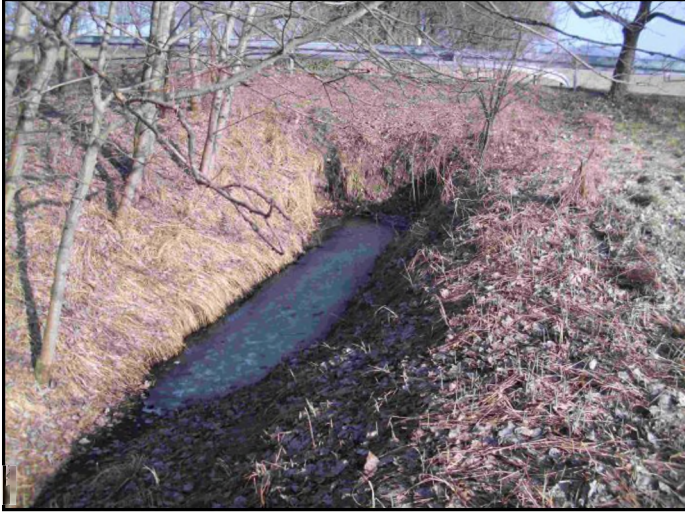
Nr.: 2536-003\_001\_go.JPG

Störfaktoren: Durchlass vollständig geflutet , Ungünstiges 'Länge zu Durchmesser'-Verhältnis

Bedeutung im Habitatverbund: mittel  
Verkehrsdichte: mittel  
Brückenindex: 0  
Durchlass-Tauglichkeit: ungeeignet

**Priorität Festlegung: sehr hoch**

Geschwindigkeitsbegrenzung	<input type="checkbox"/>	Bermen an Ufer anbinden	<input type="checkbox"/>
Trockenröhre einbringen	<input checked="" type="checkbox"/>	Wiesenzufahrten verlegen	<input type="checkbox"/>
		Komplexmaßnahmen notwendig	<input type="checkbox"/>
