Einschätzung von Durchlass-Bauwerken und Gefährdung des Fischotters

Aufnahme Nummer: 2536-005 Aufnahme-Datum: 04.03.2011

Gewässername: Raduhner Bach
Lage: Raduhn
Straße: L 092
Landesstraße
Totfunde: 0

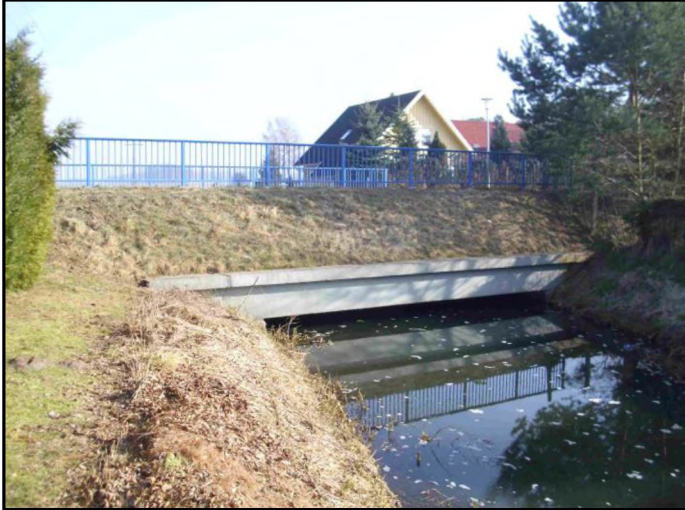
Nr.: 2536-005_001_go.JPG

Störfaktoren: Flutungsgefahr, Ungünstiges 'Länge zu Durchmesser'-Verhältnis

Brückentyp: Kastenbrücke Durchlaß Durchmesser: k.A.

Lichte Breite [m]: 6,5
Lichte Höhe [m]: 0,2 Brückenlänge [m]: 12

Bedeutung im Habitatverbund: sehr hoch
Verkehrsdichte: mittel
Brückenindex: 0,108
Durchlass-Tauglichkeit: ungeeignet

Priorität Festlegung: oberste Priorität

Wechsel ausgeprägt links

Geschwindigkeitsbegrenzung	<input type="checkbox"/>	Bermen an Ufer anbinden	<input checked="" type="checkbox"/>
Trockenröhre einbringen	<input type="checkbox"/>	Wiesenzufahrten verlegen	<input type="checkbox"/>
		Komplexmaßnahmen notwendig	<input type="checkbox"/>
