# Einschätzung von Durchlass-Bauwerken und Gefährdung des Fischotters

Aufnahme Nummer: 2536-006

Aufnahme-Datum: 04.03.2011

Gewässername: k.A.  
Lage: westl. Schlieven  
Straße: L 092  
Landesstraße  
Totfunde: 0

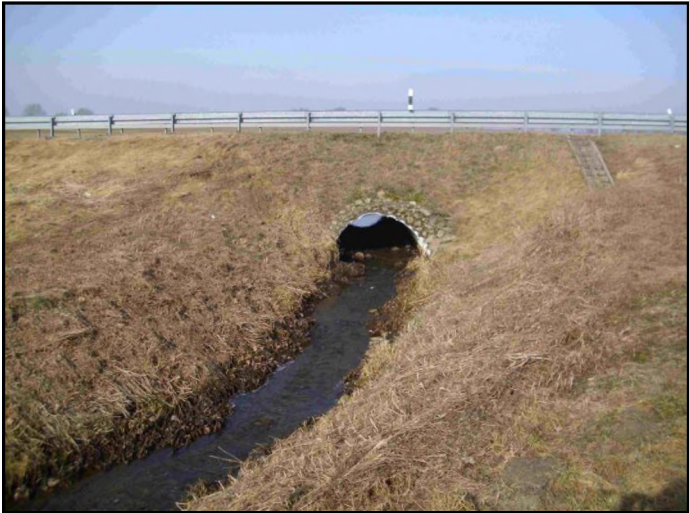
Nr.: 2536-006\_001\_go.JPG

Störfaktoren: Böschung ungünstig für wandernde Tiere (zum Gewässer steiler und tiefer als Böschung zur Straße), Ungünstiges 'Länge zu Durchmesser'-Verhältnis

Bedeutung im Habitatverbund: sehr hoch  
Verkehrsdichte: mittel  
Brückenindex: 0,142  
Durchlass-Tauglichkeit: ungeeignet

| Kastendurchlass/Maul beids. Berme | <input checked="" type="checkbox"/> | Verrohrung öffnen | <input type="checkbox"/> |
| Trockenröhre einbringen | <input checked="" type="checkbox"/> | Wiesenzufahrten verlegen | <input type="checkbox"/> |
