Einschätzung von Durchlass-Bauwerken und Gefährdung des Fischotters

Aufnahme Nummer: 2536-007 Aufnahme-Datum: 04.03.2011

Gewässername: k.A.
Lage: westl. Severin
Straße: k.A.
sonstige Straße
Todfunde: 0

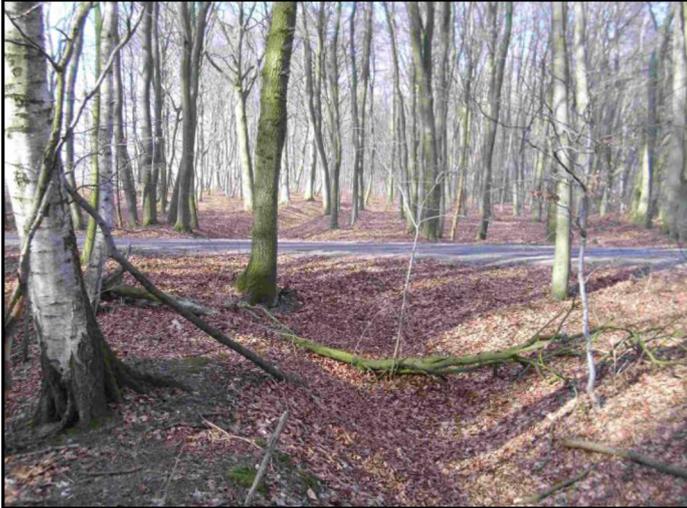
Nr.: 2536-007_001_go.JPG

Störfaktoren: Durchlass vollständig geflutet , Böschung ungünstig für wandernde Tiere (zum Gewässer steiler und tiefer als Böschung zur Straße).

Bedeutung im Habitatverbund: sehr hoch
Verkehrsdichte: gering
Brückenindex: 0
Durchlass-Tauglichkeit: ungeeignet

Geschwindigkeitsbegrenzung	<input type="checkbox"/>	Bermen an Ufer anbinden	<input type="checkbox"/>
Trockenröhre einbringen	<input checked="" type="checkbox"/>	Wiesenzufahrten verlegen	<input type="checkbox"/>
		Komplexmaßnahmen notwendig	<input type="checkbox"/>
