Einschätzung von Durchlass-Bauwerken und Gefährdung des Fischotters

Aufnahme Nummer: 2536-008 Aufnahme-Datum: 04.03.2011

Gewässername: Schlievener Bahc
Lage: nnwlich Domsühl Bahn
Straße: k.A.
Gleisanlage
Todfunde: 0

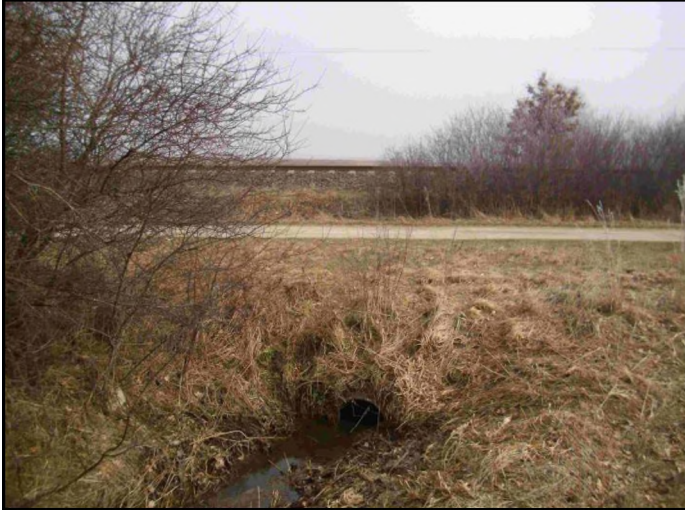
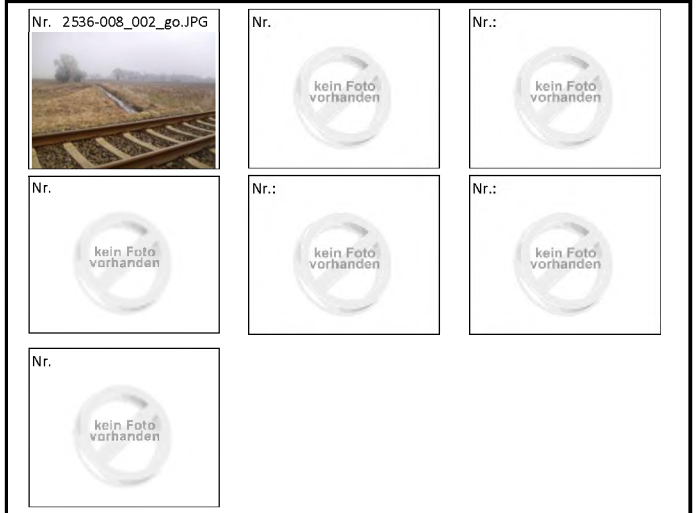
Nr.: 2536-008_001_go.JPG

Störfaktoren: Flutungsgefahr , Böschung ungünstig für wandernde Tiere (zum Gewässer steiler und tiefer als Böschung zur Straße).

Ungünstiges 'Länge zu Durchmesser'-Verhältnis , Parallelweg, der Otter aus dem Wasser und damit auf die Böschung und dichter an die Straße führt.

Bedeutung im Habitatverbund: mittel
Verkehrsdichte: gering
Brückenindex: 0,011
Durchlass-Tauglichkeit: ungeeignet

Geschwindigkeitsbegrenzung	<input type="checkbox"/>	Bermen an Ufer anbinden	<input type="checkbox"/>
Trockenröhre einbringen	<input checked="" type="checkbox"/>	Wiesenzufahrten verlegen	<input type="checkbox"/>
		Komplexmaßnahmen notwendig	<input type="checkbox"/>
