Einschätzung von Durchlass-Bauwerken und Gefährdung des Fischotters

Aufnahme Nummer: 2536-009 Aufnahme-Datum: 04.03.2011

Gewässername: Schlievener Bahc
Lage: nwlich Domsühl
Straße: L 092
Landesstraße
Totfunde: 0

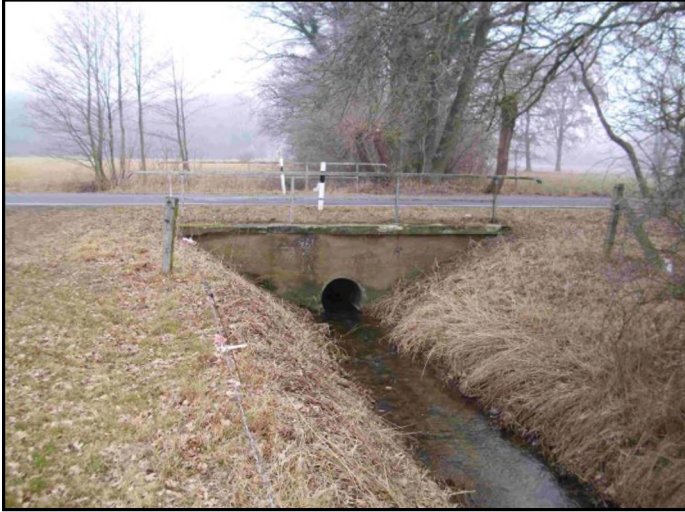
Nr.: 2536-009_001_go.JPG

Störfaktoren: Flutungsgefahr, Böschung ungünstig für wandernde Tiere (zum Gewässer steiler und tiefer als Böschung zur Straße).

Ungünstiges 'Länge zu Durchmesser'-Verhältnis

Bedeutung im Habitatverbund: mittel
Verkehrsdichte: mittel
Brückenindex: 0,054
Durchlass-Tauglichkeit: ungeeignet

Geschwindigkeitsbegrenzung	<input type="checkbox"/>	Bermen an Ufer anbinden	<input type="checkbox"/>
Trockenröhre einbringen	<input checked="" type="checkbox"/>	Wiesenzufahrten verlegen	<input type="checkbox"/>
		Komplexmaßnahmen notwendig	<input type="checkbox"/>
