Einschätzung von Durchlass-Bauwerken und Gefährdung des Fischotters

Aufnahme Nummer: 2536-010

Aufnahme-Datum: 04.03.2011

Gewässername: k.A.
Lage: Domsühl Ausbau
Straße: K 66
Kreisstraße
Todfunde: 0

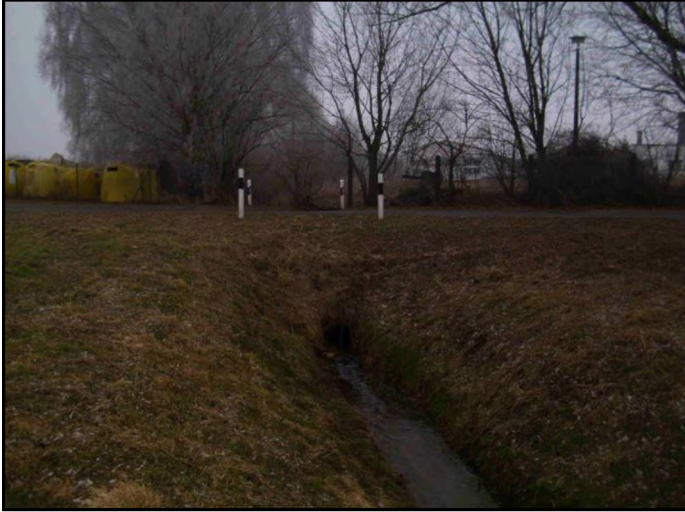
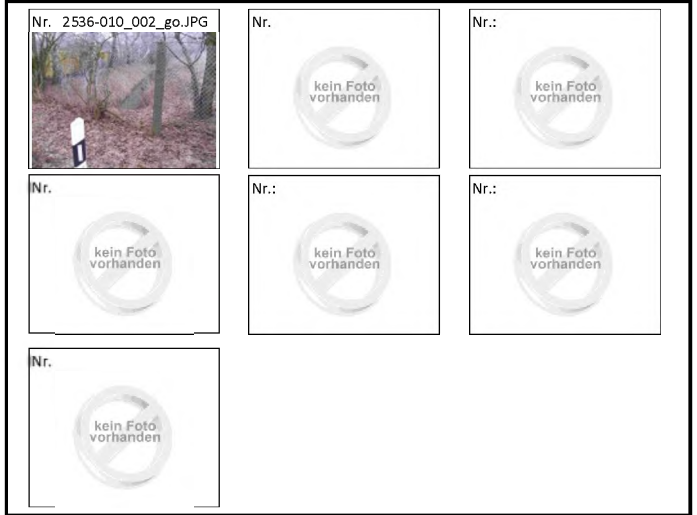
Nr.: 2536-010_001_go.JPG

Störfaktoren: Flutungsgefahr , Böschung ungünstig für wandernde Tiere (zum Gewässer steiler und tiefer als Böschung zur Straße) , Ungünstiges 'Länge zu Durchmesser'-Verhältnis

Bedeutung im Habitatverbund: mittel
Verkehrsdichte: gering
Brückenindex: 0,018
Durchlass-Tauglichkeit: ungeeignet

Geschwindigkeitsbegrenzung	<input type="checkbox"/>	Bermen an Ufer anbinden	<input type="checkbox"/>
Trockenröhre einbringen	<input checked="" type="checkbox"/>	Wiesenzufahrten verlegen	<input type="checkbox"/>
		Komplexmaßnahmen notwendig	<input type="checkbox"/>

2 große Wachhunde kommen durch ein Loch im Zaun. Für die Otter(fähen) wäre es sicherer, wenn der Grabenbereich für Hunde nicht zugänglich und der Zaun im Straßenbereich durchgängig ist.
