Einschätzung von Durchlass-Bauwerken und Gefährdung des Fischotters

Aufnahme Nummer: 2536-011 Aufnahme-Datum: 04.03.2011

Gewässername: k.A.
Lage: westl. Domsühl Ausbau
Straße: K 66
Kreisstraße
Todfunde: 0

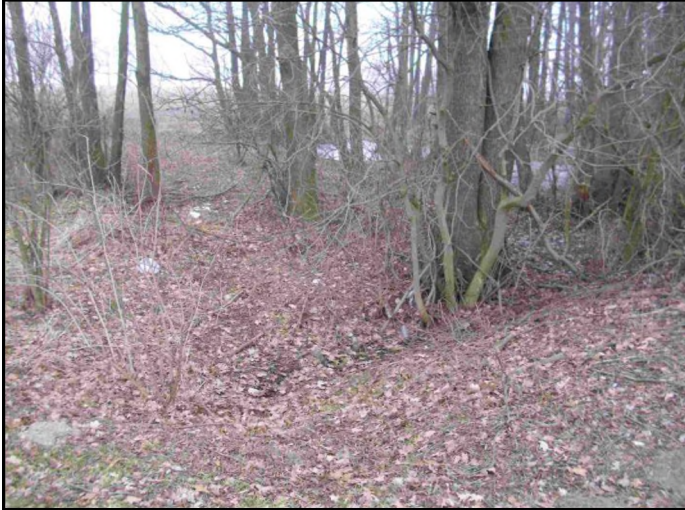
Nr.: 2536-011_001_go.JPG

Störfaktoren: Verrohrt, Böschung ungünstig für wandernde Tiere (zum Gewässer steiler und tiefer als Böschung zur Straße).

Bedeutung im Habitatverbund: mittel
Verkehrsdichte: gering
Brückenindex: 0
Durchlass-Tauglichkeit: ungeeignet

Geschwindigkeitsbegrenzung	<input type="checkbox"/>	Bermen an Ufer anbinden	<input type="checkbox"/>
Trockenröhre einbringen	<input checked="" type="checkbox"/>	Wiesenzufahrten verlegen	<input type="checkbox"/>
		Komplexmaßnahmen notwendig	<input type="checkbox"/>
