# Einschätzung von Durchlass-Bauwerken und Gefährdung des Fischotters

Aufnahme Nummer: 2536-013

Aufnahme-Datum: 04.03.2011

Gewässername: k.A.  
Lage: weiter nördl. Zieslübbe  
Straße: K 20  
Kreisstraße  
Todfunde: 0

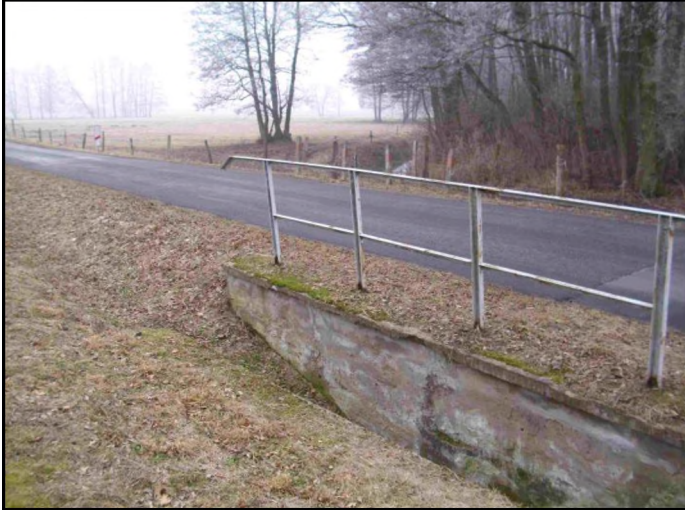
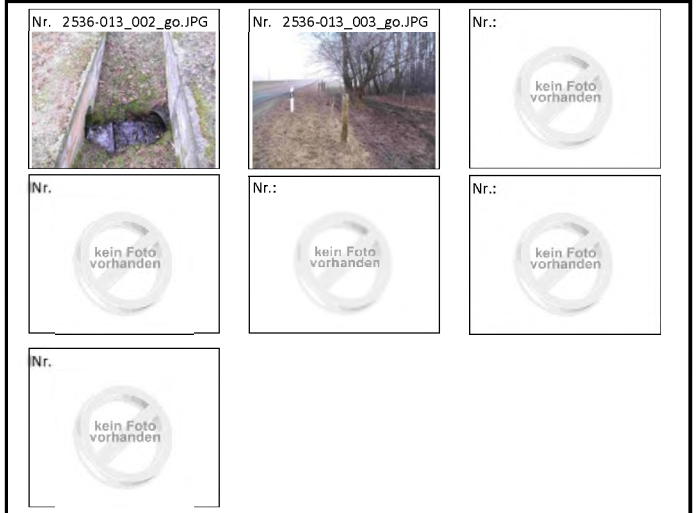
Nr.: 2536-013\_001\_go.JPG

Störfaktoren: Flutungsgefahr , Ungünstiges 'Länge zu Durchmesser'-Verhältnis

sonstige Störfaktoren: Straßengraben offen mit Gewässer verbunden (in 1 oder mehr Richtungen). Gefahr, dass Otter diese Rinnen hochwandern und dann am Ende auf die Straße laufen.

Bedeutung im Habitatverbund: mittel  
Verkehrsdichte: mittel  
Brückenindex: 0,018  
Durchlass-Tauglichkeit: ungeeignet

Geschwindigkeitsbegrenzung	<input type="checkbox"/>	Bermen an Ufer anbinden	<input type="checkbox"/>
Trockenröhre einbringen	<input checked="" type="checkbox"/>	Wiesenzufahrten verlegen	<input type="checkbox"/>
		Komplexmaßnahmen notwendig	<input type="checkbox"/>

Totfund von Jungtier belegt Status als Fähengebiet. Ist u.a. wegen Teiche, Gehölze als solches sehr gut geeignet. Totfund nicht ortsgenau, an allen Querungen möglich. Blind endende Gewässer auch mit Trockendurchlässen ausstatten.
