Einschätzung von Durchlass-Bauwerken und Gefährdung des Fischotters

Aufnahme Nummer: 2536-014

Aufnahme-Datum: 04.03.2011

Gewässername: k.A.
Lage: nördl. Zieslübbe
Straße: K 20
Kreisstraße
Todfunde: 0

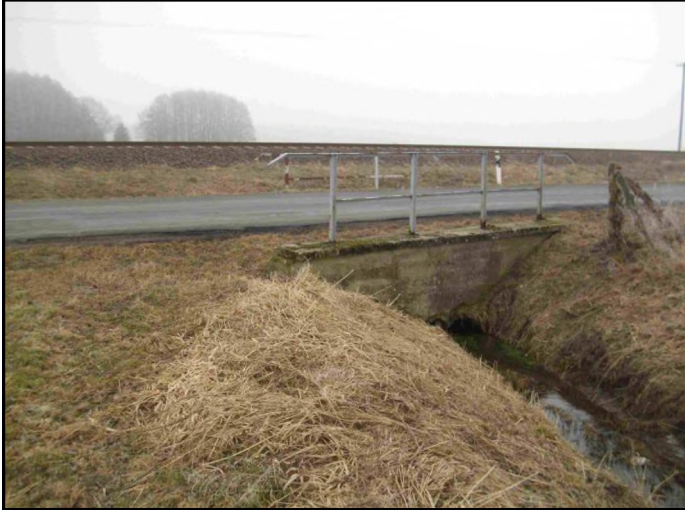
Nr.: 2536-014_001_go.JPG

Störfaktoren: Flutungsgefahr , Straßengraben offen mit Gewässer verbunden (in 1 oder mehr Richtungen). Gefahr, dass Otter diese Rinnen hochwandern und dann am Ende auf die Straße laufen.

Ungünstiges 'Länge zu Durchmesser'-Verhältnis , Parallelweg, der Otter aus dem Wasser und damit auf die Böschung und dichter an die Straße führt.

Bedeutung im Habitatverbund: mittel
Verkehrsdichte: mittel
Brückenindex: 0,043
Durchlass-Tauglichkeit: ungeeignet

Geschwindigkeitsbegrenzung	<input type="checkbox"/>	Bermen an Ufer anbinden	<input type="checkbox"/>
Trockenröhre einbringen	<input checked="" type="checkbox"/>	Wiesenzufahrten verlegen	<input type="checkbox"/>
		Komplexmaßnahmen notwendig	<input type="checkbox"/>

Totfund von Jungtier belegt Status als Fähengebiet. Ist u.a. wegen Teiche, Gehölze als solches sehr gut geeignet. Totfund nicht ortsgenau, an allen Querungen möglich. Blind endende Gewässer auch mit Trockendurchlässen ausstatten.
