Einschätzung von Durchlass-Bauwerken und Gefährdung des Fischotters

Aufnahme Nummer: 2536-015 Aufnahme-Datum: 04.03.2011

Gewässername: k.A.
Lage: Möderitz Kieswerk
Straße: k.A.
Gleisanlage
Todfunde: 0

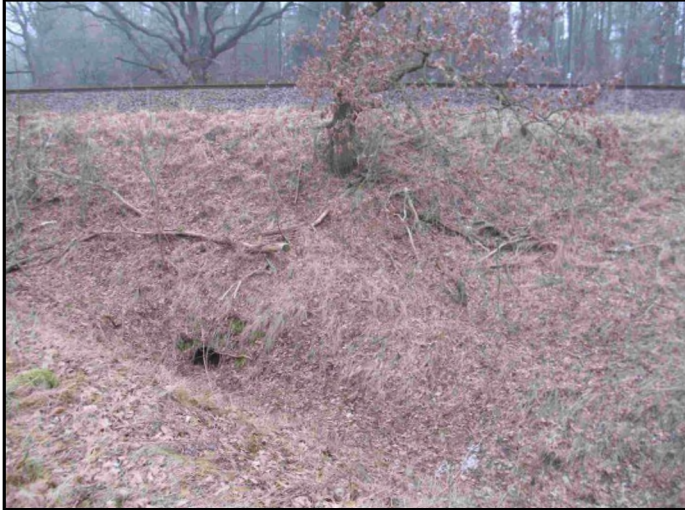
Nr.: 2536-015_001_go.JPG

Störfaktoren: Ungünstiges 'Länge zu Durchmesser'-Verhältnis

Brückentyp: Rohrdurchlass Durchlaß Durchmesser: k.A.

Lichte Breite [m]: 0,6
Lichte Höhe [m]: 0,5 Brückenlänge [m]: 17

Bedeutung im Habitatverbund: mittel
Verkehrsdichte: gering
Brückenindex: 0,018
Durchlass-Tauglichkeit: ungeeignet

Geschwindigkeitsbegrenzung	<input type="checkbox"/>	Bermen an Ufer anbinden	<input type="checkbox"/>
Trockenröhre einbringen	<input checked="" type="checkbox"/>	Wiesenzufahrten verlegen	<input type="checkbox"/>
		Komplexmaßnahmen notwendig	<input type="checkbox"/>
