Einschätzung von Durchlass-Bauwerken und Gefährdung des Fischotters

Aufnahme Nummer: 2536-016

Aufnahme-Datum: 01.03.2011

Gewässername: Eldekanal
Lage: Garwitz Eldekanal
Straße: L 09
Landesstraße
Totfunde: 0

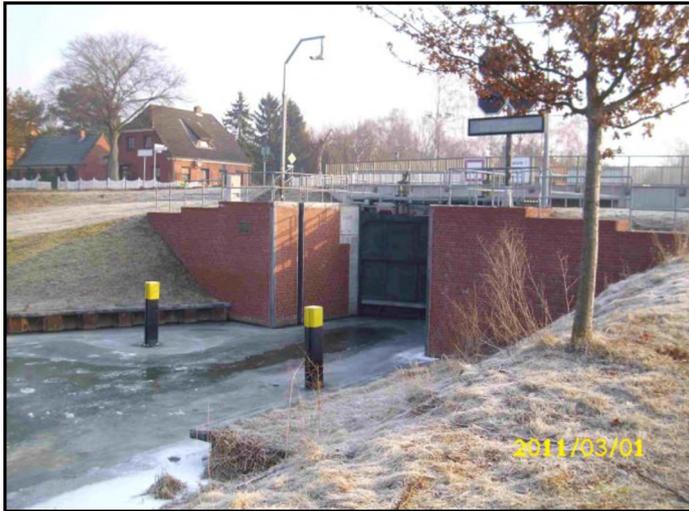
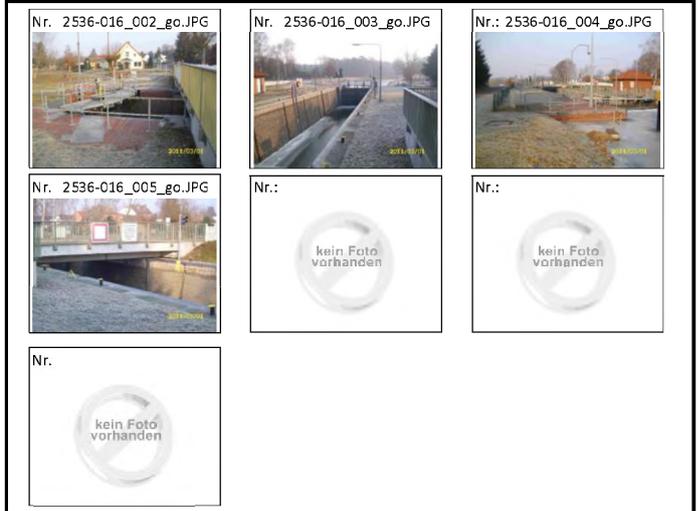
Nr.: 2536-016_001_go.JPG

Störfaktoren: Wehr/Stau , Böschung ungünstig für wandernde Tiere (zum Gewässer steiler und tiefer als Böschung zur Straße).

Bedeutung im Habitatverbund: sehr hoch
Verkehrsdichte: mittel
Brückenindex: 0
Durchlass-Tauglichkeit: ungeeignet

Geschwindigkeitsbegrenzung	<input type="checkbox"/>	Bermen an Ufer anbinden	<input type="checkbox"/>
Trockenröhre einbringen	<input type="checkbox"/>	Wiesenzufahrten verlegen	<input type="checkbox"/>
		Komplexmaßnahmen notwendig	<input checked="" type="checkbox"/>
