Einschätzung von Durchlass-Bauwerken und Gefährdung des Fischotters

Aufnahme Nummer: 2536-018

Aufnahme-Datum: 04.03.2011

Gewässername: k.A.
Lage: Möderitz Zieglerberg
Straße: k.A.
Gleisanlage
Todfunde: 0

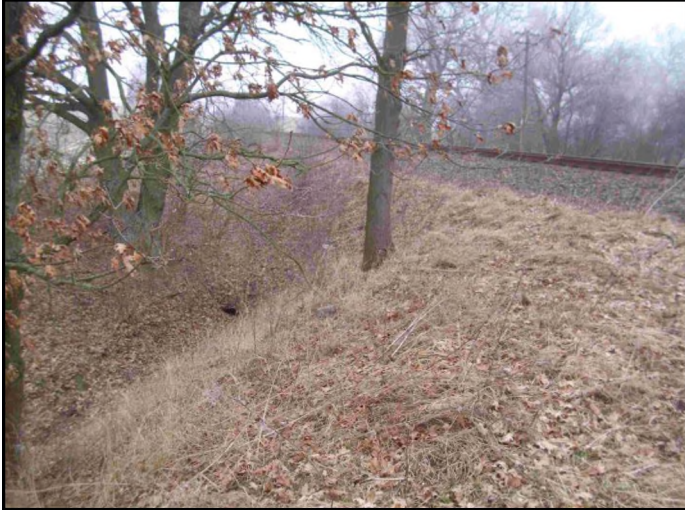
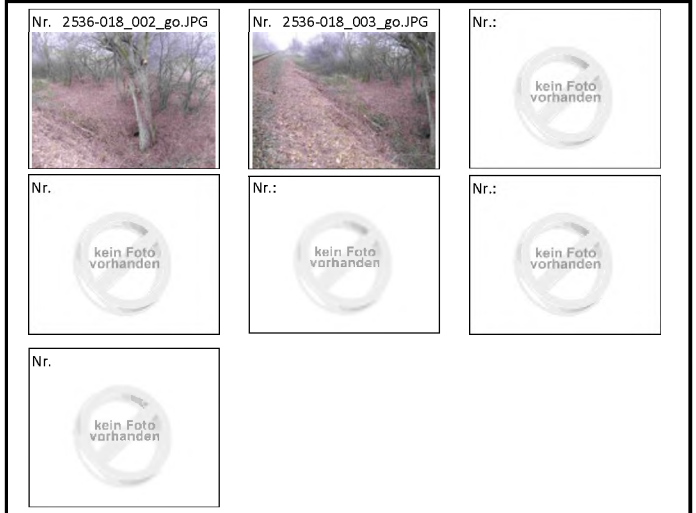
Nr.: 2536-018_001_go.JPG

Störfaktoren: Ungünstiges 'Länge zu Durchmesser'-Verhältnis

Bedeutung im Habitatverbund: sehr hoch
Verkehrsdichte: gering
Brückenindex: 0,005
Durchlass-Tauglichkeit: ungeeignet

Geschwindigkeitsbegrenzung	<input type="checkbox"/>	Bermen an Ufer anbinden	<input type="checkbox"/>
Trockenröhre einbringen	<input checked="" type="checkbox"/>	Wiesenzufahrten verlegen	<input type="checkbox"/>
		Komplexmaßnahmen notwendig	<input type="checkbox"/>
