Einschätzung von Durchlass-Bauwerken und Gefährdung des Fischotters

Aufnahme Nummer: 2536-019 Aufnahme-Datum: 01.03.2011

Gewässername: Eldekanal
Lage: Damm Eldekanal
Straße: k.A.
sonstige Straße
Todfunde: 0

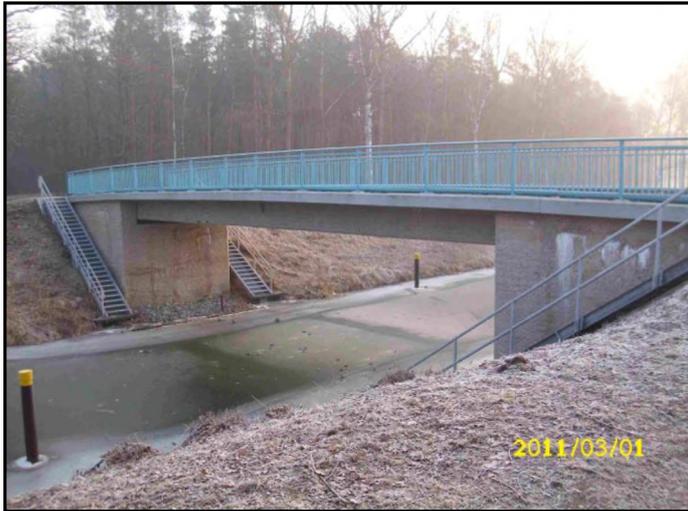
Nr.: 2536-019_001_go.JPG

sonstige Störfaktoren: Böschung ungünstig für wandernde Tiere (zum Gewässer steiler und tiefer als Böschung zur Straße), Sohlschwelle

Bedeutung im Habitatverbund: sehr hoch
Verkehrsdichte: mittel
Brückenindex: 6,909
Durchlass-Tauglichkeit: gut geeignet

| Installation unterhalb Wehr | <input type="checkbox"/> | Markierstruktur Ufersubstrat | <input checked="" type="checkbox"/> |
| Kastendurchlass/Maul beids. Berme | <input checked="" type="checkbox"/> | Verrohrung öffnen | <input type="checkbox"/> |
