# Einschätzung von Durchlass-Bauwerken und Gefährdung des Fischotters

Aufnahme Nummer: 2536-021 Aufnahme-Datum: 01.03.2011

Gewässername: k.A.  
Lage: Neu Matzlow  
Straße: L 09  
Landesstraße  
Totfunde: 0

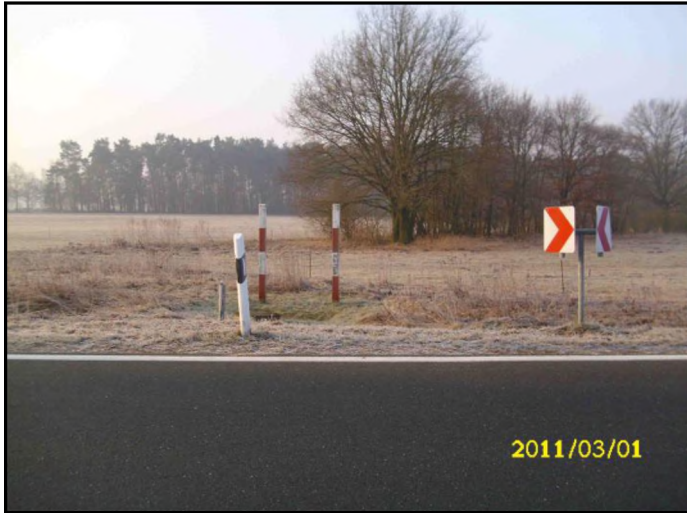
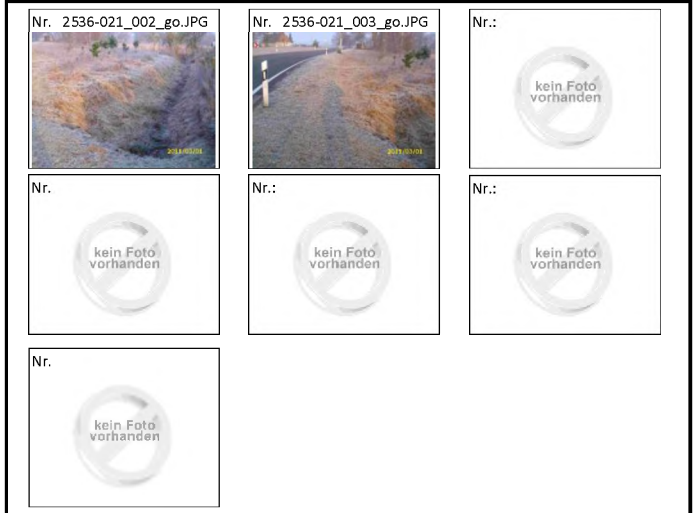
Nr.: 2536-021\_001\_go.JPG

Störfaktoren: Verrohrt, Böschung ungünstig für wandernde Tiere (zum Gewässer steiler und tiefer als Böschung zur Straße).

Bedeutung im Habitatverbund: mittel  
Verkehrsdichte: mittel  
Brückenindex: 0  
Durchlass-Tauglichkeit: ungeeignet

**Priorität Festlegung: hoch**

Geschwindigkeitsbegrenzung	<input type="checkbox"/>	Bermen an Ufer anbinden	<input type="checkbox"/>
Trockenröhre einbringen	<input checked="" type="checkbox"/>	Wiesenzufahrten verlegen	<input type="checkbox"/>
		Komplexmaßnahmen notwendig	<input type="checkbox"/>
