# Einschätzung von Durchlass-Bauwerken und Gefährdung des Fischotters

Aufnahme Nummer: 2536-023

Aufnahme-Datum: 01.03.2011

Gewässername: k.A.  
Lage: weiter südl. Matzlow  
Straße: K 59  
Kreisstraße  
Todfunde: 0

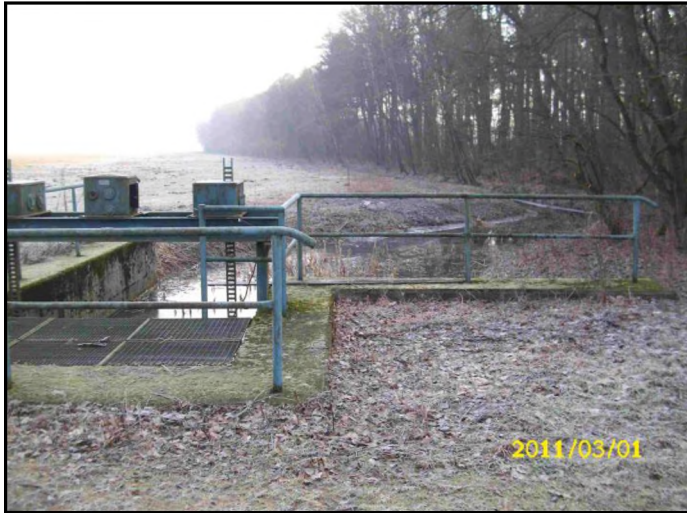
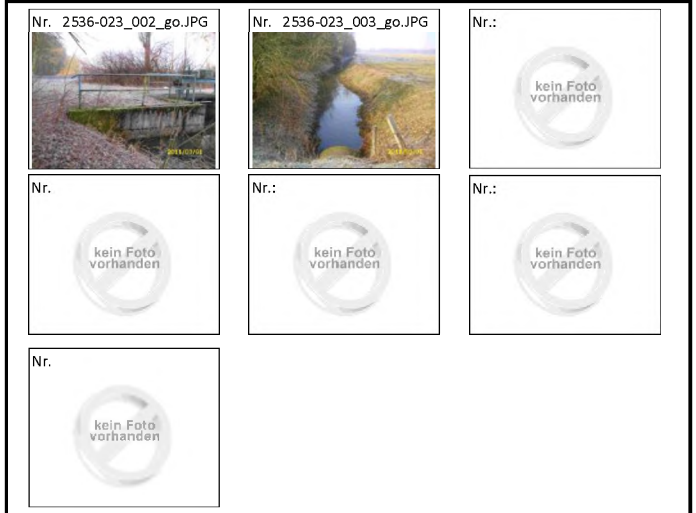
Nr.: 2536-023\_001\_go.JPG

Störfaktoren: Verrohrt , Böschung ungünstig für wandernde Tiere (zum Gewässer steiler und tiefer als Böschung zur Straße).

Knick im Gewässerverlauf. Gefahr, dass Otter den kürzesten Weg wählen

Bedeutung im Habitatverbund: mittel  
Verkehrsdichte: mittel  
Brückenindex: 0  
Durchlass-Tauglichkeit: ungeeignet

**Priorität Festlegung: sehr hoch**

Trennung Wehr Durchlass	<input checked="" type="checkbox"/>	keine notwendig	<input type="checkbox"/>
Installation oberhalb Wehr	<input type="checkbox"/>	Markierstruktur Steinsch	<input type="checkbox"/>
Installation unterhalb Wehr	<input type="checkbox"/>	Markierstruktur Ufersubstrat	<input type="checkbox"/>
Entfernung Rechen	<input type="checkbox"/>	Markierstruktur Laufbohle fest	<input type="checkbox"/>
Entfernung sonstige Hindernisse	<input type="checkbox"/>	Markierstruktur Laufbohle schwimmend	<input type="checkbox"/>
Kastendurchlass/Maul eins. Berme	<input type="checkbox"/>	Markierstruktur Podest	<input type="checkbox"/>
Kastendurchlass/Maul beids. Berme	<input checked="" type="checkbox"/>	Verrohrung öffnen	<input type="checkbox"/>
Markierstruktur einseitig	<input type="checkbox"/>	Leit-/Schutzzäune notwendig	<input type="checkbox"/>
Markierstruktur beidseitig	<input type="checkbox"/>	Leitstrukturen/ -senken einrichten	<input checked="" type="checkbox"/>

Geschwindigkeitsbegrenzung	<input type="checkbox"/>	Bermen an Ufer anbinden	<input type="checkbox"/>
Trockenröhre einbringen	<input checked="" type="checkbox"/>	Wiesenzufahrten verlegen	<input type="checkbox"/>
		Komplexmaßnahmen notwendig	<input type="checkbox"/>
