# Einschätzung von Durchlass-Bauwerken und Gefährdung des Fischotters

Aufnahme Nummer: 2536-024 Aufnahme-Datum: 01.03.2011

Gewässername: Oberbach  
Lage: nwlich Spornitz  
Straße: K 59  
Kreisstraße  
Todfunde: 0

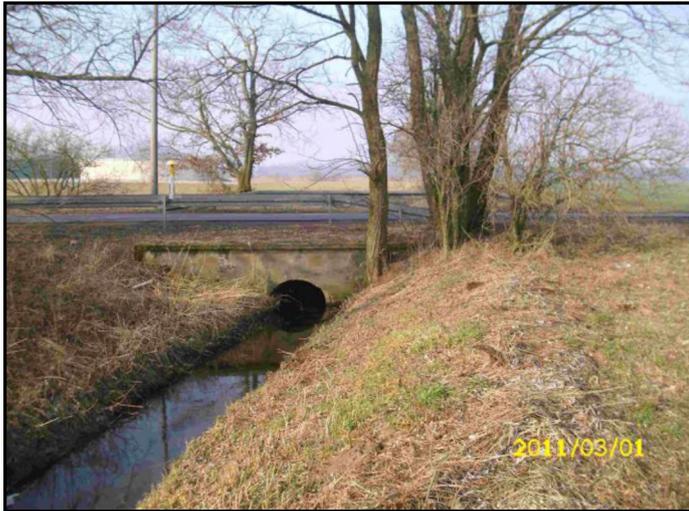
Nr.: 2536-024\_001\_go.JPG

Störfaktoren: Flutungsgefahr , Böschung ungünstig für wandernde Tiere (zum Gewässer steiler und tiefer als Böschung zur Straße).

Bedeutung im Habitatverbund: mittel  
Verkehrsdichte: mittel  
Brückenindex: 0,023  
Durchlass-Tauglichkeit: ungeeignet

Geschwindigkeitsbegrenzung	<input type="checkbox"/>	Bermen an Ufer anbinden	<input type="checkbox"/>
Trockenröhre einbringen	<input checked="" type="checkbox"/>	Wiesenzufahrten verlegen	<input type="checkbox"/>
		Komplexmaßnahmen notwendig	<input type="checkbox"/>
