# Einschätzung von Durchlass-Bauwerken und Gefährdung des Fischotters

Aufnahme Nummer: 2536-025 Aufnahme-Datum: 01.03.2011

Gewässername: k.A.  
Lage: weiter westlich Spornitz Feldweg an Eichhorst (wiese)  
Straße: K 65  
Kreisstraße  
Todfunde: 0

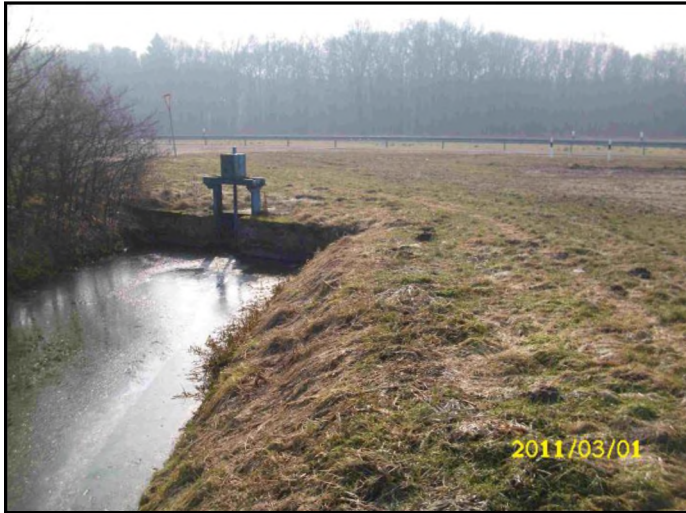
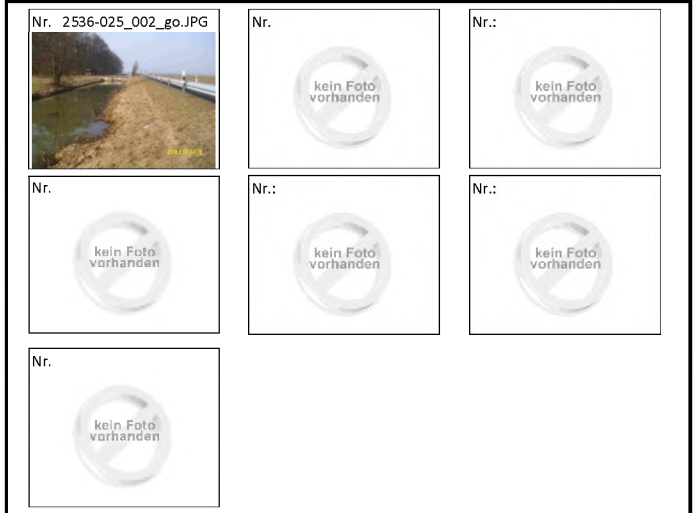
Nr.: 2536-025\_001\_go.JPG

Störfaktoren: Wehr/Stau , Böschung ungünstig für wandernde Tiere (zum Gewässer steiler und tiefer als Böschung zur Straße).

Ungünstiges 'Länge zu Durchmesser'-Verhältnis , Zufahrt Wiese/Feld, der Otter aus dem Wasser und damit auf die Böschung und dichter an die Straße führt.

Bedeutung im Habitatverbund: mittel  
Verkehrsdichte: gering  
Brückenindex: 0  
Durchlass-Tauglichkeit: ungeeignet

Trennung Wehr Durchlass	<input type="checkbox"/>	keine notwendig	<input type="checkbox"/>
Installation oberhalb Wehr	<input type="checkbox"/>	Markierstruktur Steinsch	<input type="checkbox"/>
Installation unterhalb Wehr	<input type="checkbox"/>	Markierstruktur Ufersubstrat	<input type="checkbox"/>
Entfernung Rechen	<input type="checkbox"/>	Markierstruktur Laufbohle fest	<input type="checkbox"/>
Entfernung sonstige Hindernisse	<input type="checkbox"/>	Markierstruktur Laufbohle schwimmend	<input type="checkbox"/>
Kastendurchlass/Maul eins. Berme	<input type="checkbox"/>	Markierstruktur Podest	<input type="checkbox"/>
Kastendurchlass/Maul beids. Berme	<input checked="" type="checkbox"/>	Verrohrung öffnen	<input type="checkbox"/>
Markierstruktur einseitig	<input type="checkbox"/>	Leit-/Schutzzäune notwendig	<input type="checkbox"/>
Markierstruktur beidseitig	<input type="checkbox"/>	Leitstrukturen/ -senken einrichten	<input checked="" type="checkbox"/>
