Einschätzung von Durchlass-Bauwerken und Gefährdung des Fischotters

Aufnahme Nummer: 2536-027 Aufnahme-Datum: 01.03.2011

Gewässername: Schrumpgraben
Lage: westlich Spornitz Waldende
Straße: K 65
Kreisstraße
Todfunde: 0

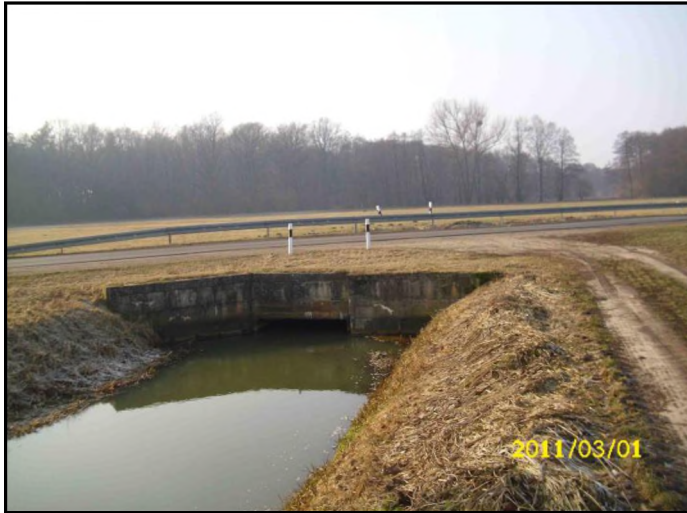
Nr.: 2536-027_001_go.JPG

Störfaktoren: Flutungsgefahr, Böschung ungünstig für wandernde Tiere (zum Gewässer steiler und tiefer als Böschung zur Straße).

Ungünstiges 'Länge zu Durchmesser'-Verhältnis

Brückentyp: Kastendurchlass Durchlaß Durchmesser: k.A.

Lichte Breite [m]: 2
Lichte Höhe [m]: 0,3 Brückenlänge [m]: 17

Bedeutung im Habitatverbund: mittel
Verkehrsdichte: gering
Brückenindex: 0,035
Durchlass-Tauglichkeit: ungeeignet

Trennung Wehr Durchlass	<input type="checkbox"/>	keine notwendig	<input type="checkbox"/>
Installation oberhalb Wehr	<input type="checkbox"/>	Markierstruktur Steinsch	<input type="checkbox"/>
Installation unterhalb Wehr	<input type="checkbox"/>	Markierstruktur Ufersubstrat	<input type="checkbox"/>
Entfernung Rechen	<input type="checkbox"/>	Markierstruktur Laufbohle fest	<input type="checkbox"/>
Entfernung sonstige Hindernisse	<input type="checkbox"/>	Markierstruktur Laufbohle schwimmend	<input type="checkbox"/>
Kastendurchlass/Maul eins. Berme	<input type="checkbox"/>	Markierstruktur Podest	<input type="checkbox"/>
Kastendurchlass/Maul beids. Berme	<input checked="" type="checkbox"/>	Verrohrung öffnen	<input type="checkbox"/>
Markierstruktur einseitig	<input type="checkbox"/>	Leit-/Schutzzäune notwendig	<input type="checkbox"/>
Markierstruktur beidseitig	<input type="checkbox"/>	Leitstrukturen/ -senken einrichten	<input checked="" type="checkbox"/>

Geschwindigkeitsbegrenzung	<input type="checkbox"/>	Bermen an Ufer anbinden	<input type="checkbox"/>
Trockenröhre einbringen	<input type="checkbox"/>	Wiesenzufahrten verlegen	<input type="checkbox"/>
		Komplexmaßnahmen notwendig	<input checked="" type="checkbox"/>
