Einschätzung von Durchlass-Bauwerken und Gefährdung des Fischotters

Aufnahme Nummer: 2536-028 Aufnahme-Datum: 01.03.2011

Gewässername: Oberbach
Lage: westlich Spornitz waldanfang
Straße: K 65
Kreisstraße
Totfunde: 0

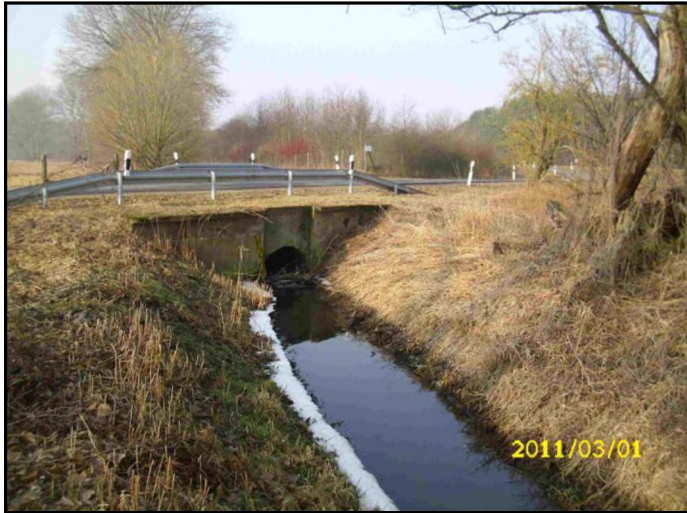
Nr.: 2536-028_001_go.JPG

Störfaktoren: Wehr/Stau , Böschung ungünstig für wandernde Tiere (zum Gewässer steiler und tiefer als Böschung zur Straße).

Ungünstiges 'Länge zu Durchmesser'-Verhältnis

Bedeutung im Habitatverbund: mittel
Verkehrsdichte: gering
Brückenindex: 0,061
Durchlass-Tauglichkeit: ungeeignet

Geschwindigkeitsbegrenzung	<input type="checkbox"/>	Bermen an Ufer anbinden	<input type="checkbox"/>
Trockenröhre einbringen	<input checked="" type="checkbox"/>	Wiesenzufahrten verlegen	<input type="checkbox"/>
		Komplexmaßnahmen notwendig	<input type="checkbox"/>
