Einschätzung von Durchlass-Bauwerken und Gefährdung des Fischotters

Aufnahme Nummer: 2536-030 Aufnahme-Datum: 08.03.2011

Gewässername: Oberbach
Lage: Spornitz Ost
Straße: B 191
Bundesstraße
Todfunde: 0

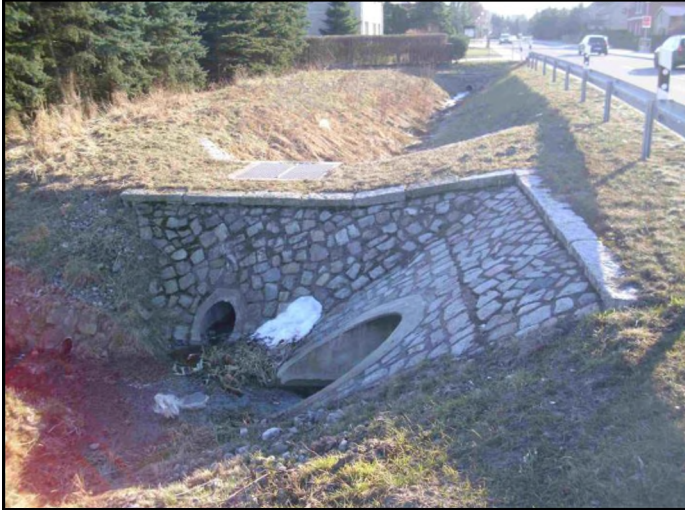
Nr.: 2536-030_001_go.JPG

Störfaktoren: Flutungsgefahr, Straßengraben offen mit Gewässer verbunden (in 1 oder mehr Richtungen). Gefahr, dass Otter diese Rinnen hochwandern und dann am Ende auf die Straße laufen.

Ungünstiges 'Länge zu Durchmesser'-Verhältnis

Bedeutung im Habitatverbund: gering
Verkehrsdichte: hoch
Brückenindex: 0,082
Durchlass-Tauglichkeit: ungeeignet

Verbund sehr gering, weil Gewässer verrohrt.

Geschwindigkeitsbegrenzung	<input type="checkbox"/>	Bermen an Ufer anbinden	<input type="checkbox"/>
Trockenröhre einbringen	<input checked="" type="checkbox"/>	Wiesenzufahrten verlegen	<input type="checkbox"/>
		Komplexmaßnahmen notwendig	<input type="checkbox"/>
