Einschätzung von Durchlass-Bauwerken und Gefährdung des Fischotters

Aufnahme Nummer: 2536-031

Aufnahme-Datum: 08.03.2011

Gewässername: k.A.
Lage: westl. Parchim Bahn
Straße: k.A.
Gleisanlage
Todfunde: 0

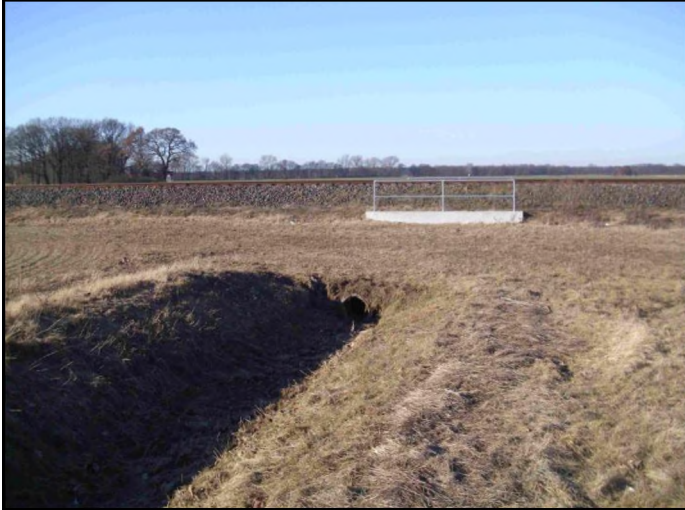
Nr.: 2536-031_001_go.JPG

Störfaktoren: Flutungsgefahr , Böschung ungünstig für wandernde Tiere (zum Gewässer steiler und tiefer als Böschung zur Straße).

Zufahrt Wiese/Feld, der Otter aus dem Wasser und damit auf die Böschung und dichter an die Straße führt.

Bedeutung im Habitatverbund: gering
Verkehrsdichte: gering
Brückenindex: 0,028
Durchlass-Tauglichkeit: ungeeignet

Führt nur nach Starkregen Wasser, ansonsten als Trockendurchlass bedingt geeignet.

Trennung Wehr Durchlass	<input type="checkbox"/>	keine notwendig	<input checked="" type="checkbox"/>
Installation oberhalb Wehr	<input type="checkbox"/>	Markierstruktur Steinsch	<input type="checkbox"/>
Installation unterhalb Wehr	<input type="checkbox"/>	Markierstruktur Ufersubstrat	<input type="checkbox"/>
Entfernung Rechen	<input type="checkbox"/>	Markierstruktur Laufbohle fest	<input type="checkbox"/>
Entfernung sonstige Hindernisse	<input type="checkbox"/>	Markierstruktur Laufbohle schwimmend	<input type="checkbox"/>
Kastendurchlass/Maul eins. Berme	<input checked="" type="checkbox"/>	Markierstruktur Podest	<input type="checkbox"/>
Kastendurchlass/Maul beids. Berme	<input type="checkbox"/>	Verrohrung öffnen	<input type="checkbox"/>
Markierstruktur einseitig	<input type="checkbox"/>	Leit-/Schutzzäune notwendig	<input type="checkbox"/>
Markierstruktur beidseitig	<input type="checkbox"/>	Leitstrukturen/ -senken einrichten	<input type="checkbox"/>
