Einschätzung von Durchlass-Bauwerken und Gefährdung des Fischotters

Aufnahme Nummer: 2536-034

Aufnahme-Datum: 01.03.2011

Gewässername: k.A.
Lage: südl. Matzlow Waldrand
Straße: K 59
Kreisstraße
Todfunde: 0

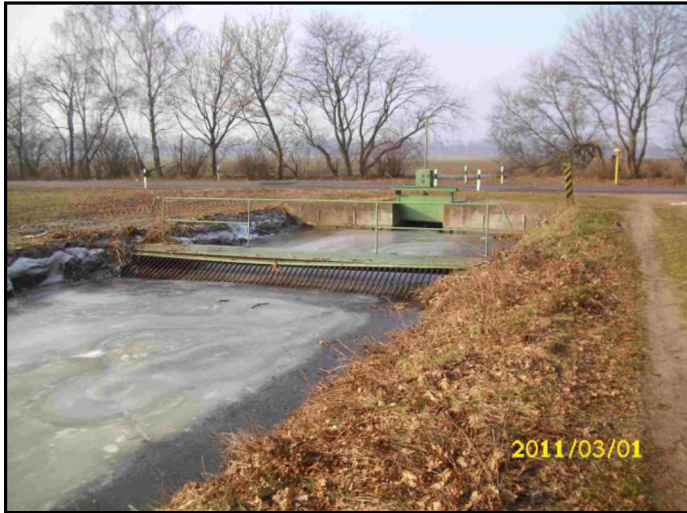
Nr.: 2536-034_001_go.JPG

Störfaktoren: Wehr/Stau , Verrohrt

Böschung ungünstig für wandernde Tiere (zum Gewässer steiler und tiefer als Böschung zur Straße).

Brückentyp: Rohrdurchlass
Durchlaß Durchmesser: k.A.

Bedeutung im Habitatverbund: mittel
Verkehrsdichte: mittel
Brückenindex: 0
Durchlass-Tauglichkeit: ungeeignet

| Trennung Wehr Durchlass | <input checked="" type="checkbox"/> | keine notwendig | <input checked="" type="checkbox"/> |
| Kastendurchlass/Maul beids. Berme | <input checked="" type="checkbox"/> | Verrohrung öffnen | <input checked="" type="checkbox"/> |
| | | Komplexmaßnahmen notwendig | <input checked="" type="checkbox"/> |
