# Einschätzung von Durchlass-Bauwerken und Gefährdung des Fischotters

Aufnahme Nummer: 2536-035 Aufnahme-Datum: 04.03.2011

Gewässername: k.A.  
Lage: weiter nördl Zieslücke Bahn  
Straße: k.A.  
Gleisanlage  
Todfunde: 0

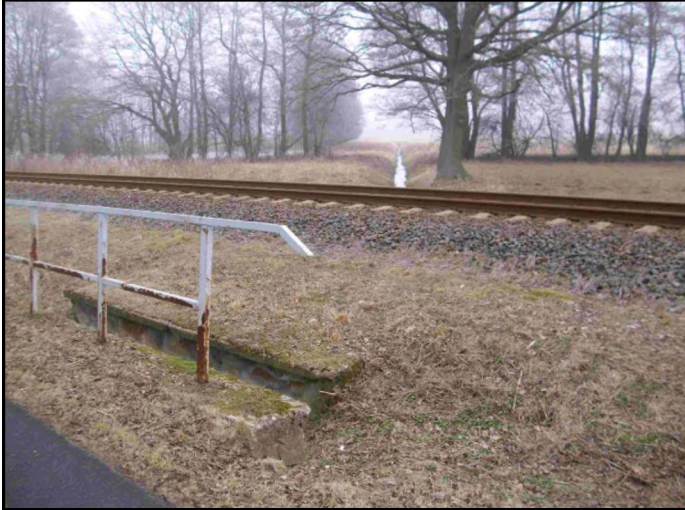
Nr.: 2536-035\_001\_go.JPG

Bedeutung im Habitatverbund: mittel  
Verkehrsdichte: gering  
Brückenindex: 0,033  
Durchlass-Tauglichkeit: ungeeignet

Totfund von Jungtier belegt Status als Fähengebiet. Ist u.a. wegen Teiche, Gehölze als solches sehr gut geeignet. Totfund nicht ortsgenau, an allen Querungen möglich. Blind endende Gewässer auch mit Trockendurchlässen ausstatten.

Geschwindigkeitsbegrenzung	<input type="checkbox"/>	Bermen an Ufer anbinden	<input type="checkbox"/>
Trockenröhre einbringen	<input checked="" type="checkbox"/>	Wiesenzufahrten verlegen	<input type="checkbox"/>
		Komplexmaßnahmen notwendig	<input type="checkbox"/>
