# Einschätzung von Durchlass-Bauwerken und Gefährdung des Fischotters

Aufnahme Nummer: 2536-036

Aufnahme-Datum: 04.03.2011

Gewässername: k.A.  
Lage: nördl Zieslübbe Bahn  
Straße: k.A.  
Gleisanlage  
Todfunde: 0

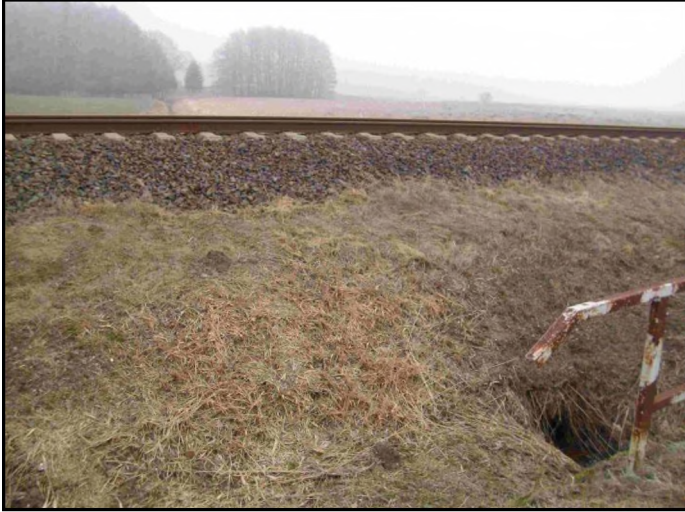
Nr.: 2536-036\_001\_go.JPG

Bedeutung im Habitatverbund: mittel  
Verkehrsdichte: gering  
Brückenindex: 0,02  
Durchlass-Tauglichkeit: ungeeignet

**Priorität Festlegung: oberste Priorität**

Geschwindigkeitsbegrenzung	<input type="checkbox"/>	Bermen an Ufer anbinden	<input type="checkbox"/>
Trockenröhre einbringen	<input checked="" type="checkbox"/>	Wiesenzufahrten verlegen	<input type="checkbox"/>
		Komplexmaßnahmen notwendig	<input type="checkbox"/>

Totfund von Jungtier belegt Status als Fähengebiet. Ist u.a. wegen Teiche, Gehölze als solches sehr gut geeignet. Totfund nicht ortsgenau, an allen Querungen möglich. Blind endende Gewässer auch mit Trockendurchlässen ausstatten.
