# Einschätzung von Durchlass-Bauwerken und Gefährdung des Fischotters

Aufnahme Nummer: 2536-037

Aufnahme-Datum: 01.03.2011

Gewässername: k.A.  
Lage: bei Matzlow  
Straße: L 09  
Landesstraße  
Totfunde: 1

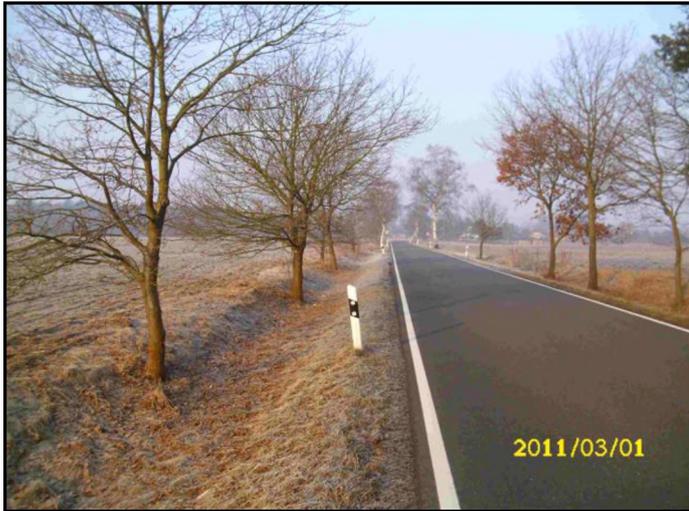
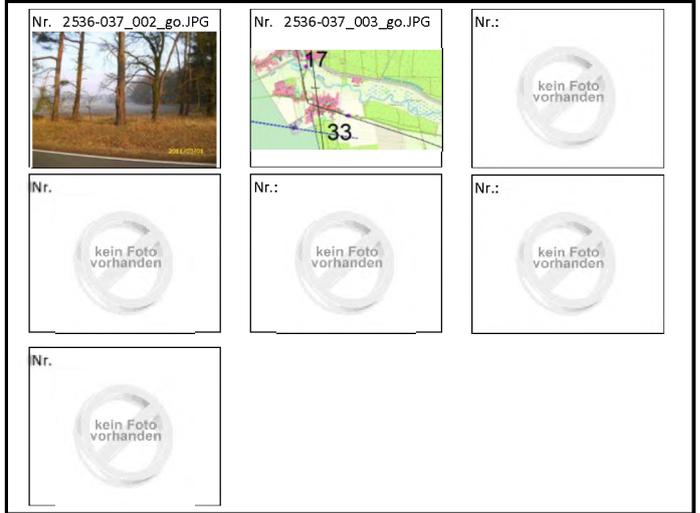
Nr.: 2536-037\_001\_go.JPG

Störfaktoren: Wasser und Durchlass fehlen

Otter kann vom Fluss aus überall hochgewandert sein. Am meisten bietet sich dieser Waldrand an. Keine wirkungsvolle Maßnahme erkennbar.
