Einschätzung von Durchlass-Bauwerken und Gefährdung des Fischotters

Aufnahme Nummer: 2537-001 Aufnahme-Datum: 24.02.2011

Gewässername: k.A.
Lage: südl. Wozinkel
Straße: L 16
Landesstraße
Totfunde: 0

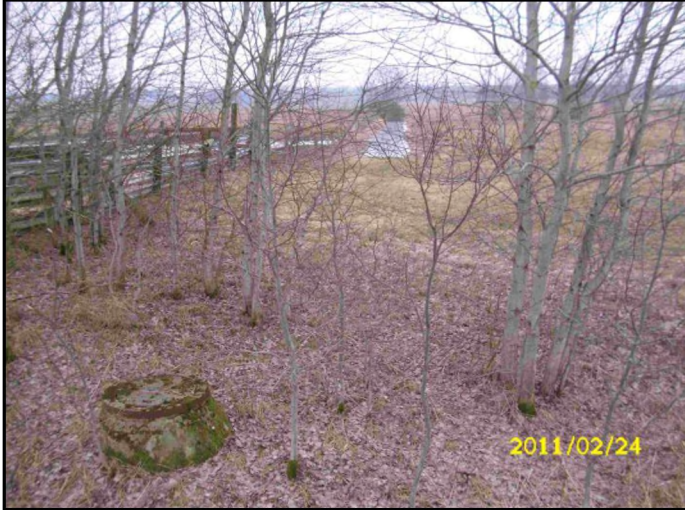
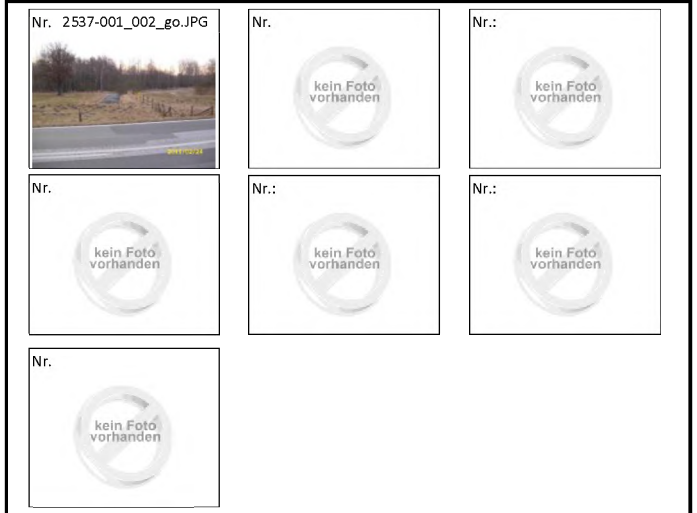
Nr.: 2537-001_001_go.JPG

Störfaktoren: Verrohrt , Böschung ungünstig für wandernde Tiere (zum Gewässer steiler und tiefer als Böschung zur Straße).

Zufahrt Wiese/Feld, der Otter aus dem Wasser und damit auf die Böschung und dichter an die Straße führt.

Bedeutung im Habitatverbund: mittel
Verkehrsdichte: mittel
Brückenindex: 0
Durchlass-Tauglichkeit: ungeeignet

Trennung Wehr Durchlass	<input type="checkbox"/>	keine notwendig	<input type="checkbox"/>
Installation oberhalb Wehr	<input type="checkbox"/>	Markierstruktur Steinsch	<input type="checkbox"/>
Installation unterhalb Wehr	<input type="checkbox"/>	Markierstruktur Ufersubstrat	<input type="checkbox"/>
Entfernung Rechen	<input type="checkbox"/>	Markierstruktur Laufbohle fest	<input type="checkbox"/>
Entfernung sonstige Hindernisse	<input type="checkbox"/>	Markierstruktur Laufbohle schwimmend	<input type="checkbox"/>
Kastendurchlass/Maul eins. Berme	<input type="checkbox"/>	Markierstruktur Podest	<input type="checkbox"/>
Kastendurchlass/Maul beids. Berme	<input checked="" type="checkbox"/>	Verrohrung öffnen	<input type="checkbox"/>
Markierstruktur einseitig	<input type="checkbox"/>	Leit-/Schutzzäune notwendig	<input type="checkbox"/>
Markierstruktur beidseitig	<input type="checkbox"/>	Leitstrukturen/ -senken einrichten	<input checked="" type="checkbox"/>

Geschwindigkeitsbegrenzung	<input type="checkbox"/>	Bermen an Ufer anbinden	<input type="checkbox"/>
Trockenröhre einbringen	<input checked="" type="checkbox"/>	Wiesenzufahrten verlegen	<input type="checkbox"/>
		Komplexmaßnahmen notwendig	<input type="checkbox"/>
