Einschätzung von Durchlass-Bauwerken und Gefährdung des Fischotters

Aufnahme Nummer: 2537-002 Aufnahme-Datum: 24.02.2011

Gewässername: Wocker
Lage: Darze
Straße: L 16
Landesstraße
Totfunde: 0

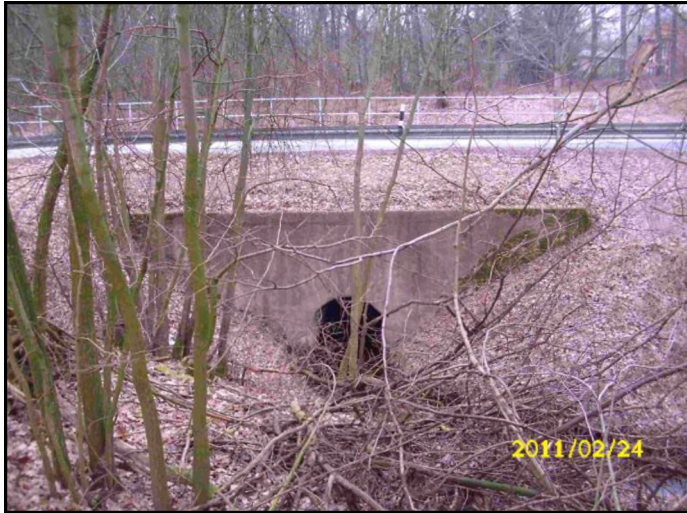
Nr.: 2537-002_001_go.JPG

Störfaktoren: Ungünstiges 'Länge zu Durchmesser'-Verhältnis , Knick im Gewässerverlauf. Gefahr, dass Otter den kürzesten Weg wählen

Turbulenzen oder Turbulenzengefahr nach Regen usw.

Brückentyp: Bogenbrücke Durchlaß Durchmesser: k.A.
Lichte Breite [m]: 1,8
Lichte Höhe [m]: 1,4 Brückenlänge [m]: 16
Bermen-Anzahl: keine
Bermenform: keine
Bermen-Neigung: keine Bermen-Breite [m]: keine
Bermen-Verfügbar: keine keine

Bedeutung im Habitatverbund: sehr hoch
Verkehrsdichte: mittel
Brückenindex: 0,158
Durchlass-Tauglichkeit: ungeeignet
